RAPPORT RESTORE

RAPPORT D'ÉVALUATION IN-SITU DE LA DURABILITÉ DES ISOLANTS BIOSOURCÉS SUR LES CHANTIERS RESTORE

Décembre 2025

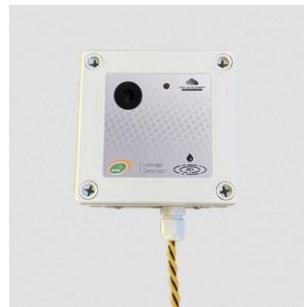
Figure 2 : Photo d'un câble détecteur de fuite d'eau - modèle ACW/LW8-WL, ATIM.

Des capteurs permettant la détection de fuite (ACW/LW8-WL de chez ATIM) ont également été installés dans les parois afin de pouvoir détecter d'éventuelles infiltrations d'eau ou des phénomènes de condensation dans l'isolant biosourcé. Les capteurs se composent d'un câble de détection d'une longueur de 3 m et d'un boîtier de communication LoraWan. Le câble de détection est mis en place dans l'isolant au moment de la mise en œuvre de ce dernier, que ce soit directement sur chantier ou en atelier de préfabrication. Le câble chemine à l'intérieur de l'isolant dans les zones les plus à risque d'infiltration : interfaces mur / menuiseries, mur / toiture, etc. L'information transmise par le capteur est booléenne (présence d'eau ou non) et n'est pas localisée (l'eau est présente le long du câble sans indication sur sa position). Aucun élément métallique ne doit être en contact avec le câble afin de ne pas perturber la mesure.

Le boîtier de communication du capteur est positionné à l'intérieur du logement et fixé au nu intérieur de la paroi, de sorte à ce qu'il puisse être allumé depuis l'intérieur du logement et que les piles puissent être remplacées si besoin. Seul le câble de communication entre la sonde et le boîtier, dans une gaine plastique isolée, traverse le nu intérieur de la paroi, ce qui limite fortement les risques de pont thermique. L'étanchéité à l'air de la paroi est reprise après l'installation de la sonde, notamment autour du passage du câble de communication par ajout d'adhésif.

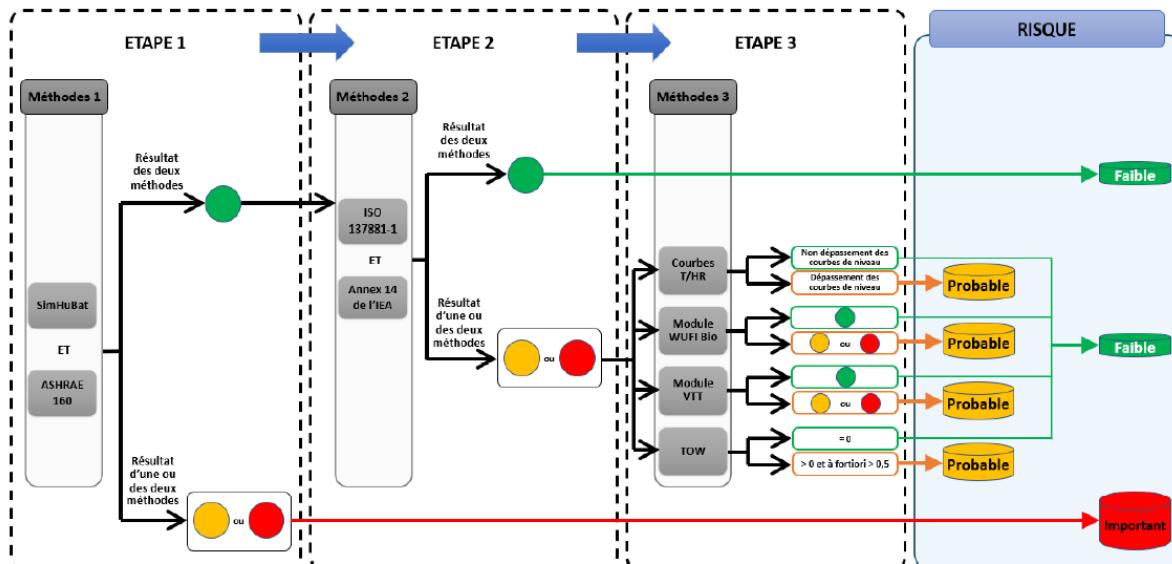
Figure 3: Arbre décisionnel pour l'évaluation du risque de développement fongique par étapes, issu du projet PROFEEL - QSE

Ce deuxième document propose un arbre décisionnel reproduit sur la figure suivante afin d'évaluer les risques fongiques. Les détails concernant chaque méthode issue des normes et de la littérature sont spécifiés dans le premier rapport QSE.

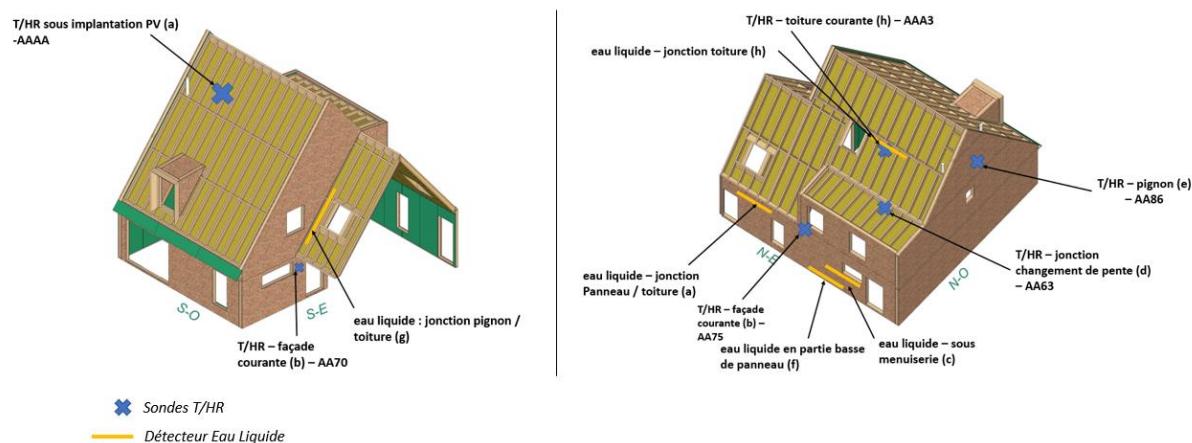
Figure 5 : Schéma d'implantation des capteurs - Agneaux.

La localisation des capteurs implantés dans les parois est donnée Figure 5. Les détails d'installation des différents capteurs sont donnés Figure 6.

Afin de vérifier que les conditions hygrométriques à l'intérieur de la ouate insufflée ne dépassent pas les seuils de risque de condensation et de développement fongique, des sondes déportées ont été installées dans différentes parois du bâtiment présentant des risques d'accumulation d'eau. En particulier au niveau des zones d'interface telles que : les zones de raccordement mur / toiture, les zones sous menuiseries, les changements de pente de toiture, les façades les plus exposées à l'accumulation d'humidité (zone sous toiture du garage en façade S-E, zone de toiture sous implantation panneaux photovoltaïques).

L'implantation des détecteurs d'eau a été réalisée selon les mêmes modalités. Un capteur supplémentaire a été positionné en partie basse de la façade afin d'identifier d'éventuelles problématiques de remontées capillaires dans l'isolant.

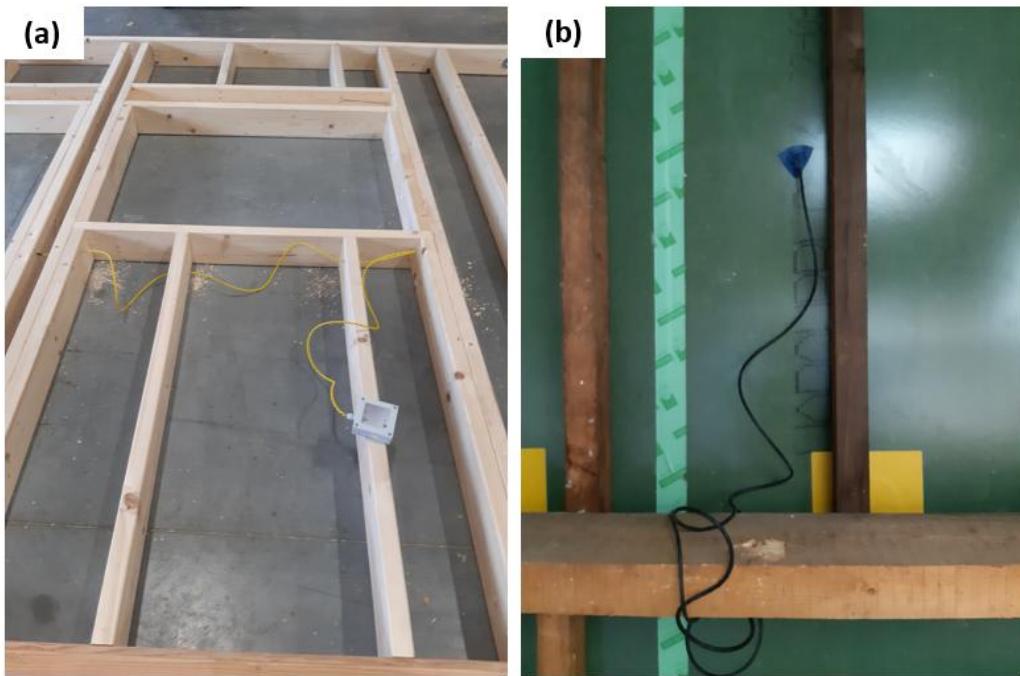
Figure 7 : Photos d'installation d'un détecteur d'eau liquide (a) et d'une sonde T/HR en toiture (b).

Les détecteurs d'eau liquide ont été installés en atelier au moment de la préfabrication des panneaux afin d'être parfaitement intégrés à la ouate insufflée (Figure 7.a). Les sondes T/HR ont été installées sur chantier par perçage des panneaux côté intérieur (Figure 7.b).

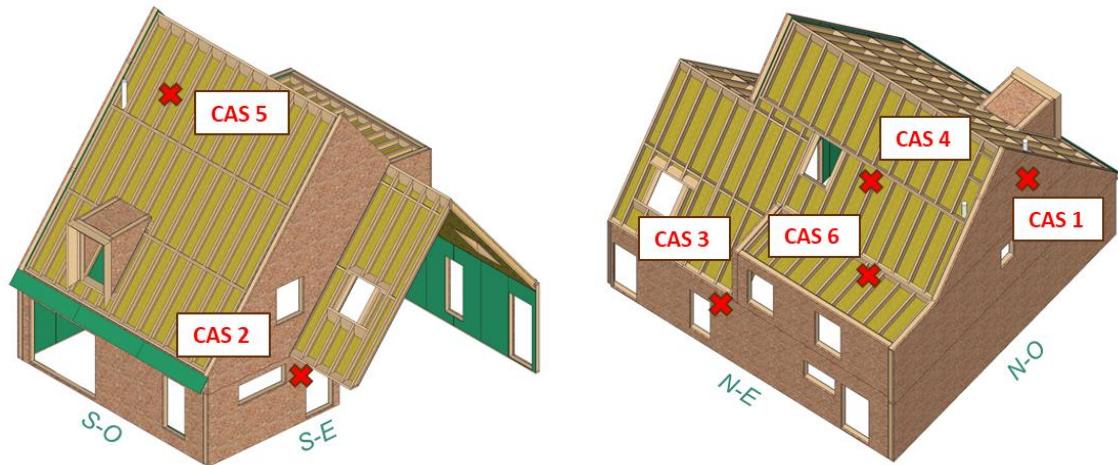
Figure 8 : Localisation des cas étudiés

La Figure 8 présente l'implantation des capteurs au sein des parois, correspondant à autant de configurations spécifiques pour les simulations numériques. Dans tous les cas, le capteur est inséré dans la ouate de cellulose à l'interface avec le pare-pluie rigide (côté extérieur) (Figure).

Les trois premiers cas concernent des parois verticales, les trois suivants concernent des toitures.

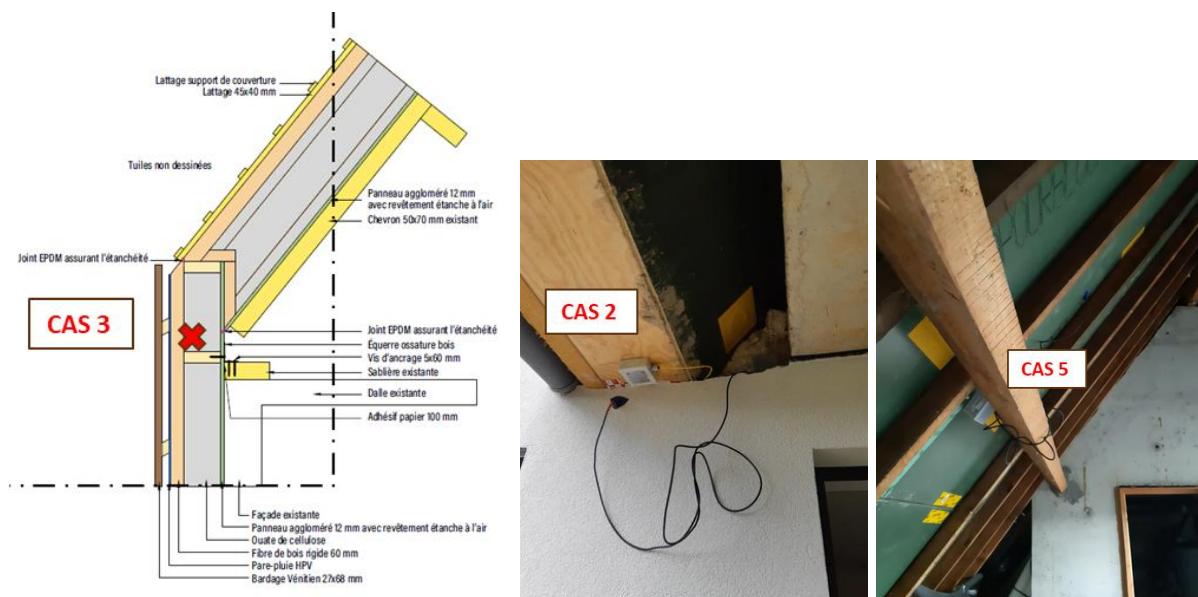
Figure 9 : Illustration des emplacements de capteurs pour les cas 2, 3 et 5

Quelques cas de figure sont illustrés Figure 9.

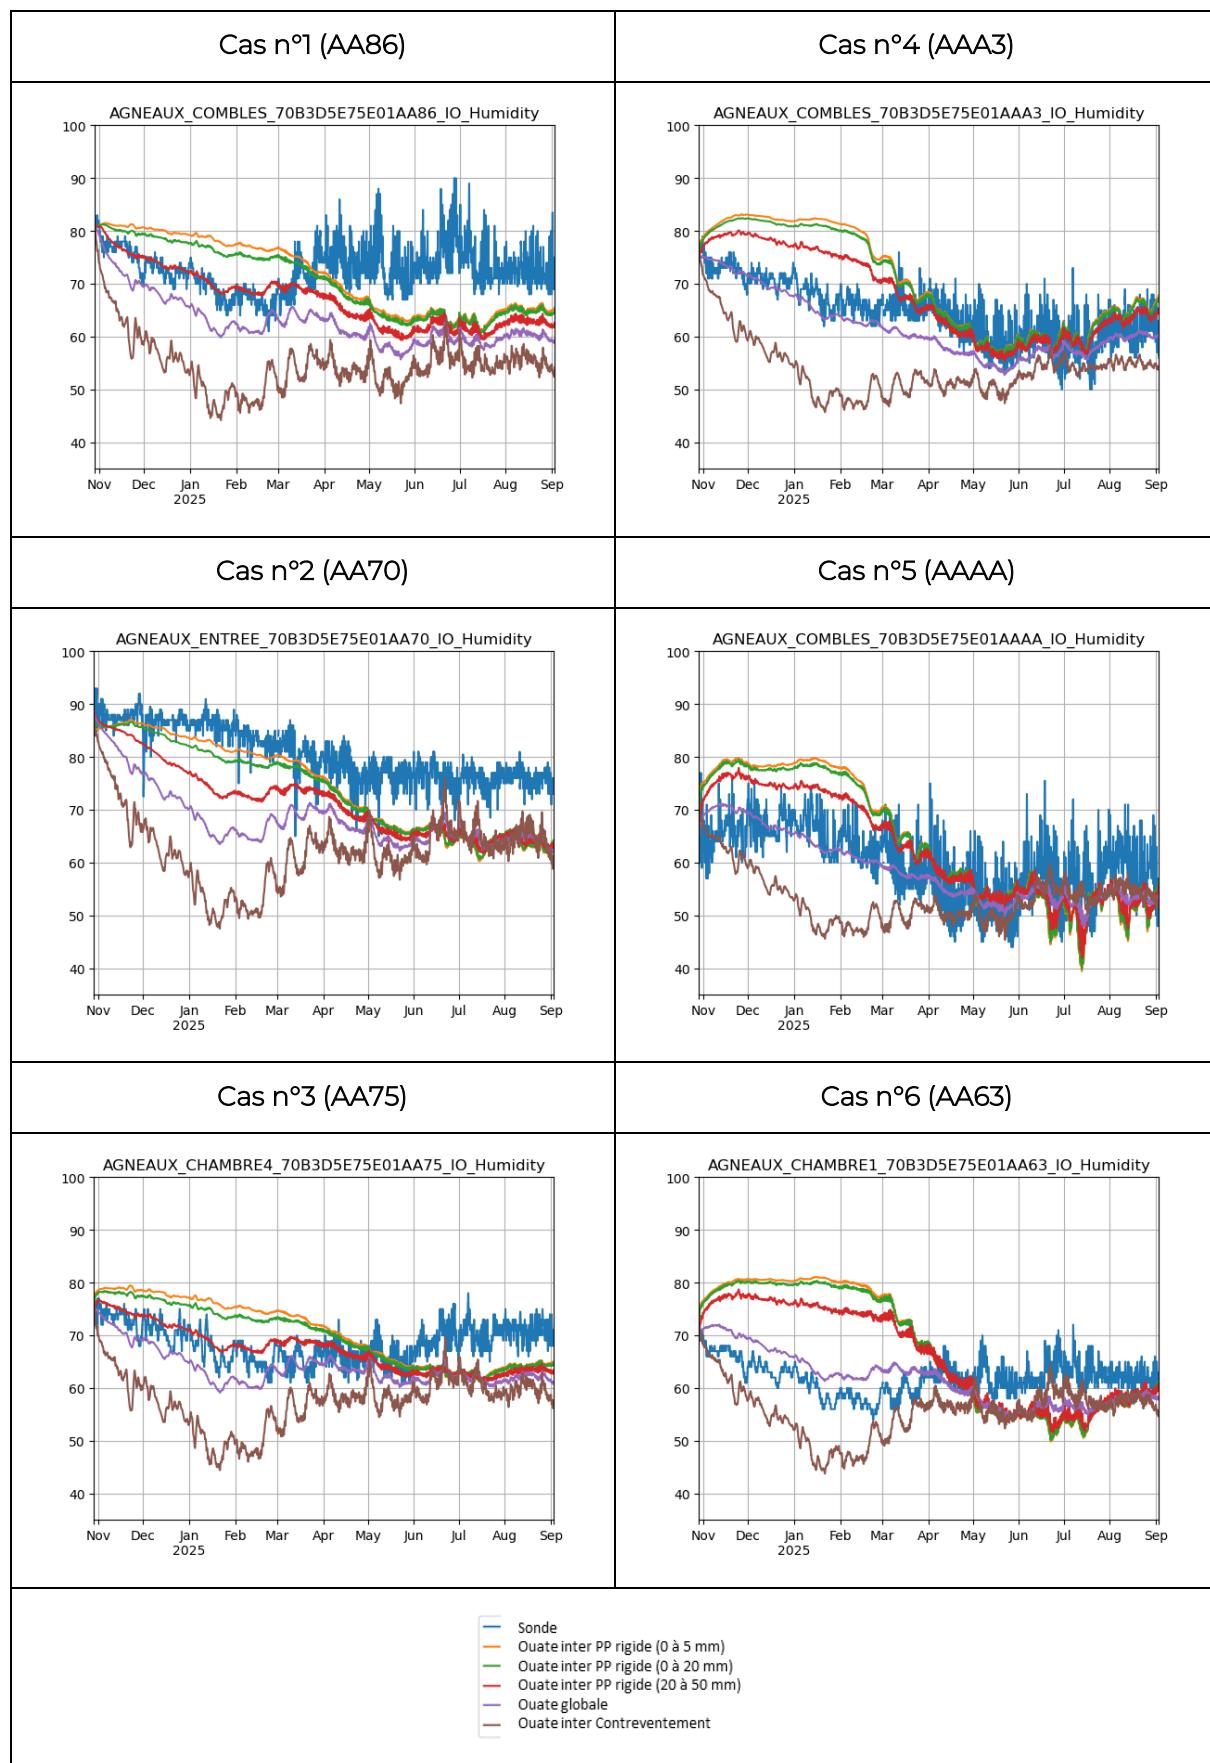
Figure 10 : Graphes comparatifs en humidité relative (%HR)

Ce seuil n'est jamais atteint au cours de la période et les humidités relatives enregistrées en restent généralement éloignées, atteignant très occasionnellement les 90 %HR au maximum pour les cas 1 et 2.

De même que pour l'étude de risque réalisée initialement, aucun risque de détérioration de l'isolant n'est donc identifié concernant la ouate sur la première année après rénovation.

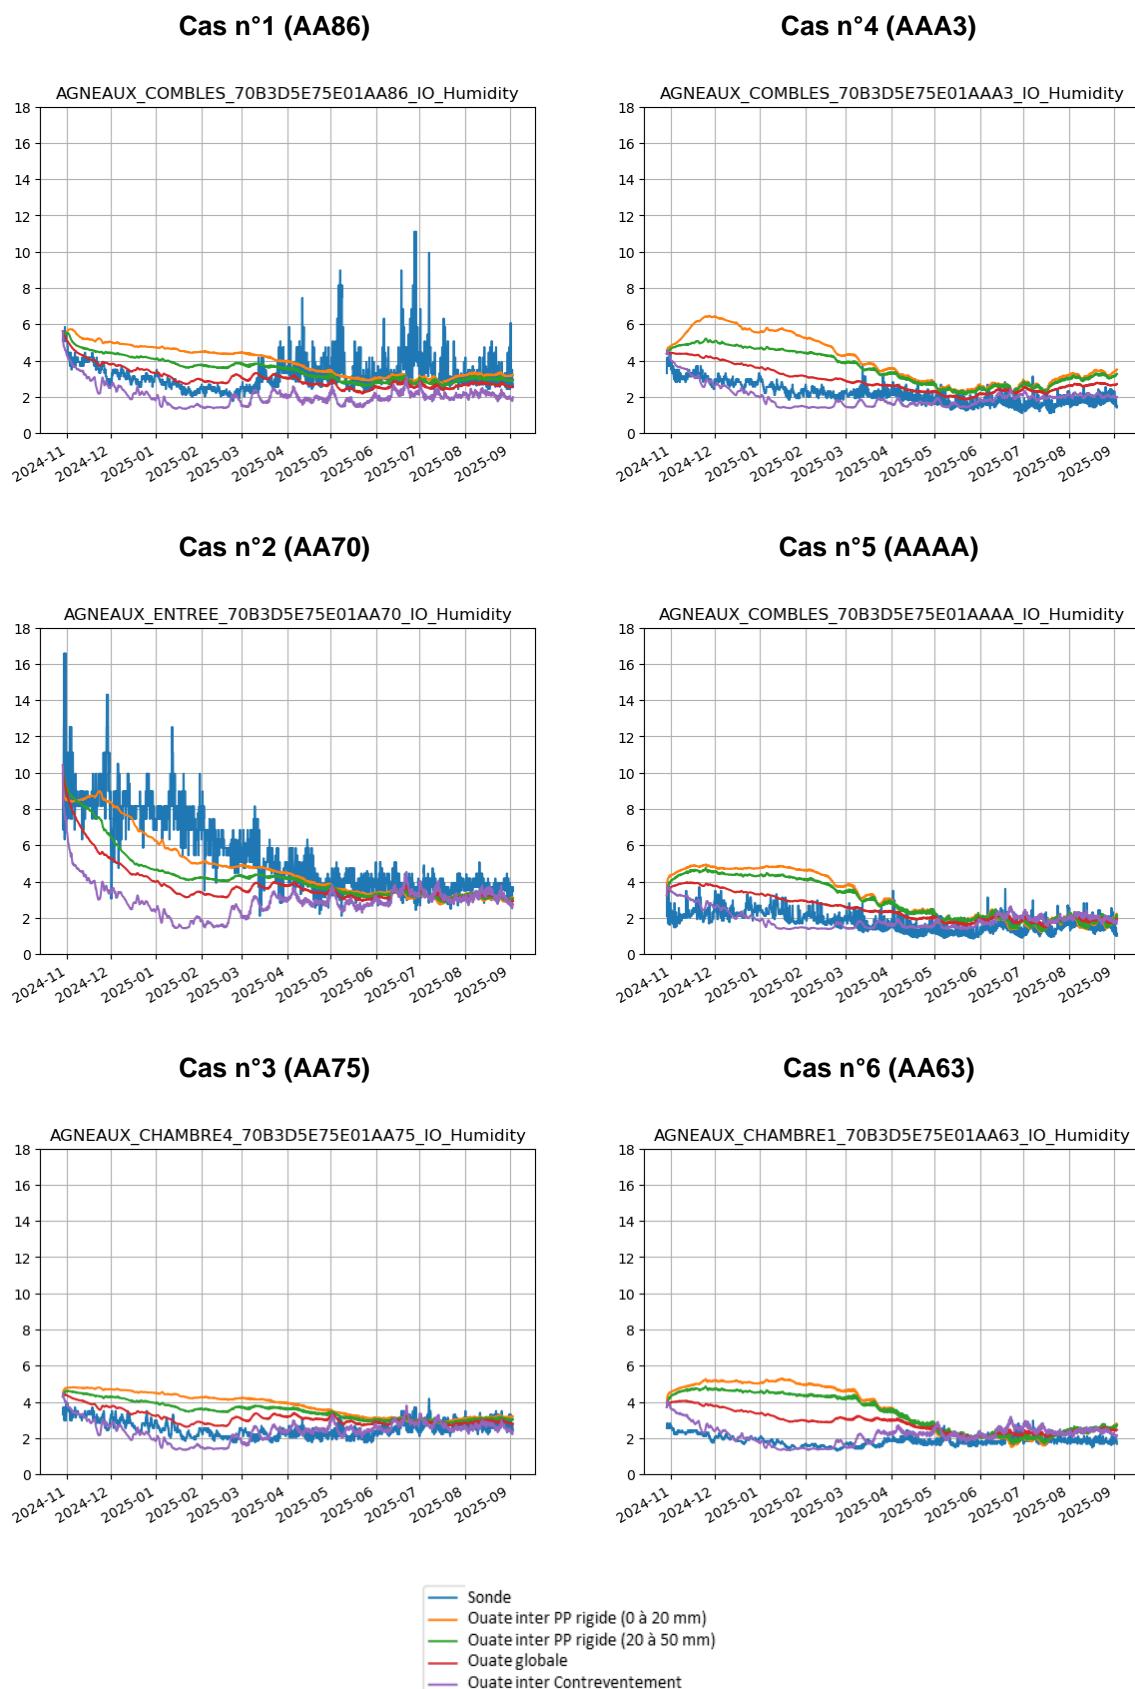
Figure 11 : Graphes comparatifs en teneur en eau massique (%M)

La Figure 11 présente l'évolution des teneurs en eau relatives aux sondes d'une part (courbes bleues) et obtenues par simulation numérique d'autre part (toutes les autres courbes).

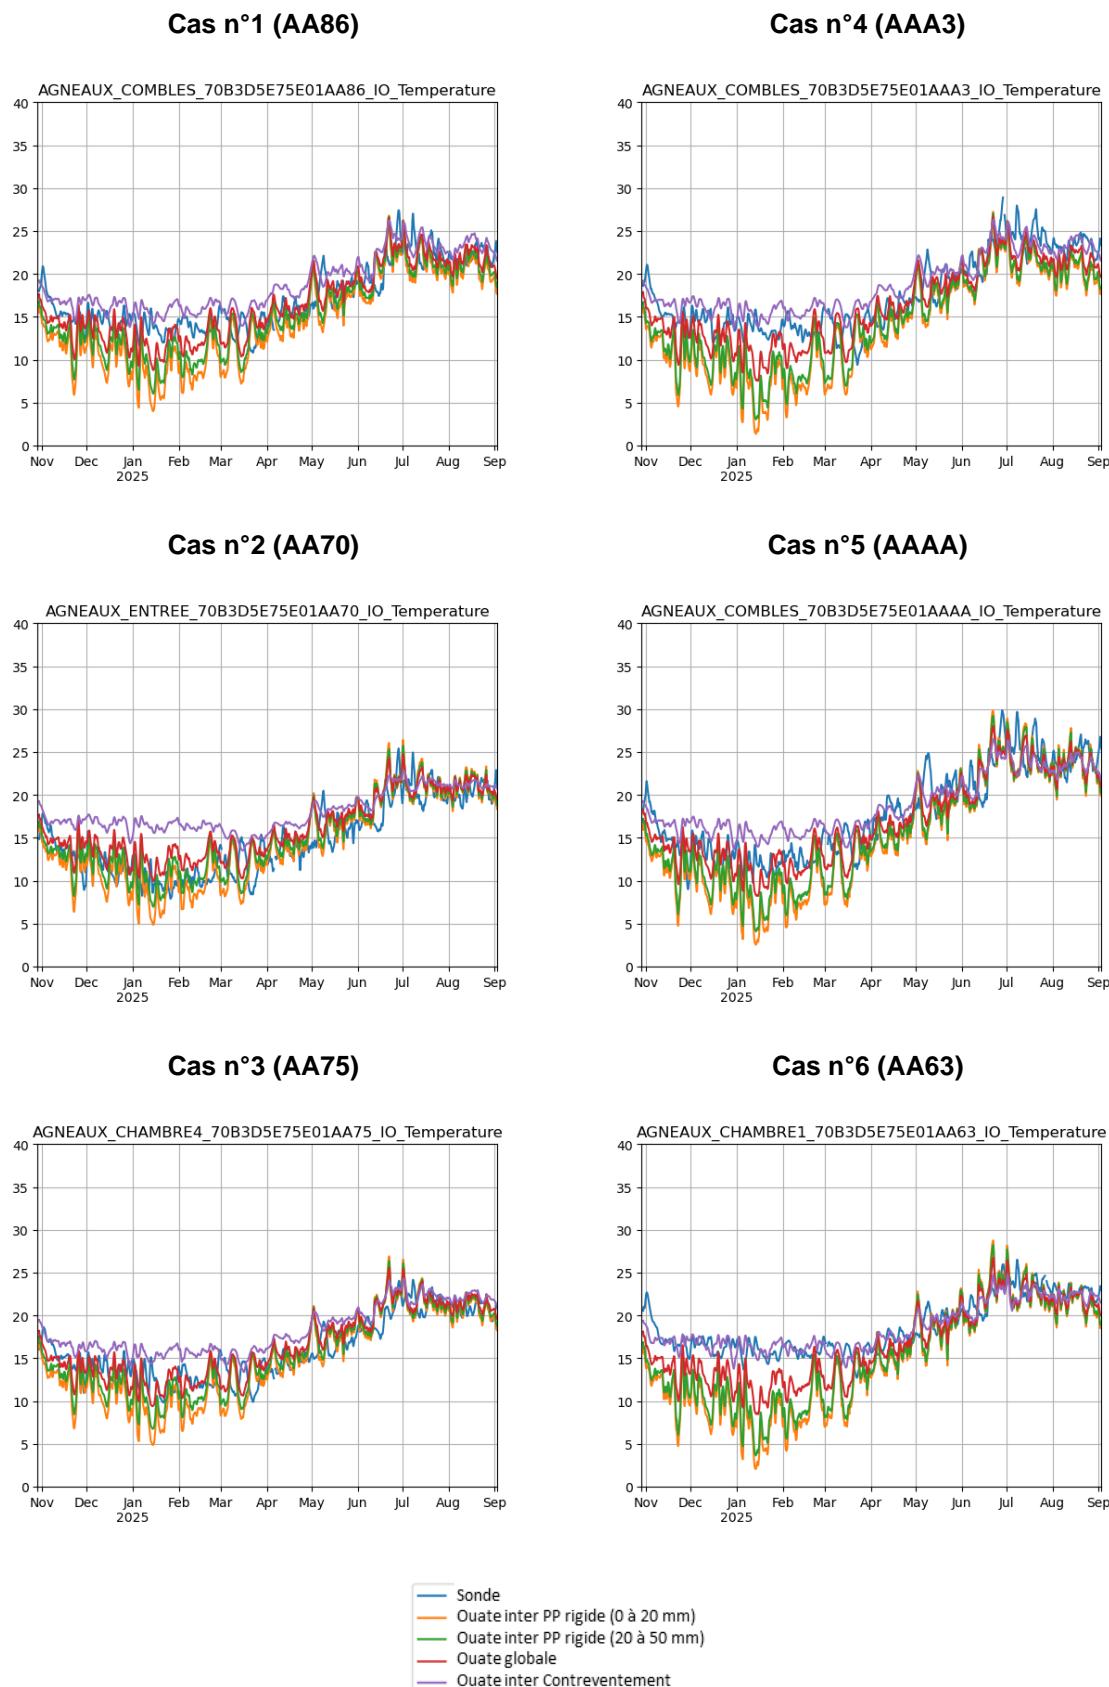
Figure 12: Graphes comparatifs en température (°C)

La Figure 12 présente l'évolution des températures enregistrées par les sondes d'une part (courbes bleues) et obtenues par simulation numérique d'autre part (toutes les autres courbes). Les données relevées par les sondes sont globalement cohérentes avec les données obtenues par simulation.

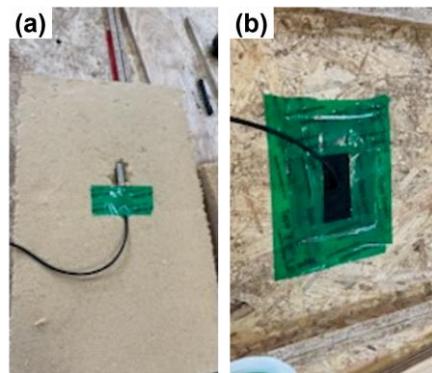
Les sondes T/HR (Figure 16) et les détecteurs d'eau liquide (Figure 17) ont été intégrés dans les panneaux d'ITE en atelier au moment de leur préfabrication. Ce procédé a permis de contrôler finement la position des capteurs dans les panneaux (Figure 17.a) et de gérer de manière optimale le percement et la reprise d'étanchéité de ces derniers (Figure 17.d). Les boîtiers de communication LoraWan sont fixés sur le nu intérieur des panneaux afin de rester accessibles.

Figure 16 : Photos de l'intégration des sondes T/HR. Intégration de la sonde dans l'épaisseur de la première couche d'isolant (a), fermeture du panneau OSB intérieur après passage du câble de communication (b).

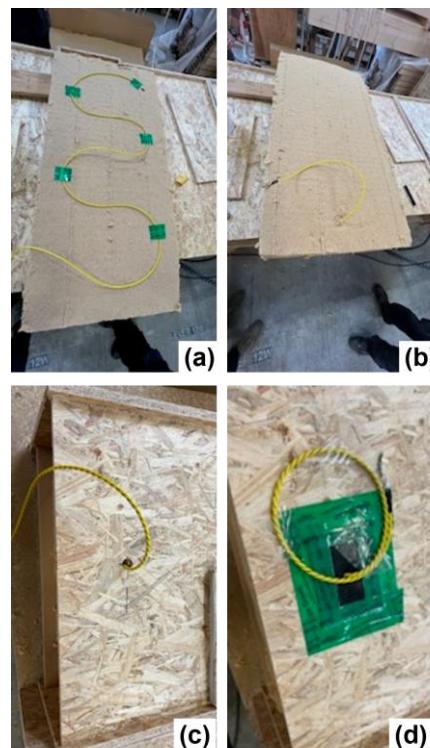
Figure 17: Photos de l'intégration des détecteurs d'eau liquide dans les panneaux Blokiwood. Cheminement du câble sur la surface de la première couche d'isolant fibre de bois (a), sortie du câble de détection après mise en place de la seconde couche d'isolant (b), sortie du câble de détection après mise en place du panneau OSB (c), câble en attente après reprise de l'étanchéité du trou de perçage du panneau OSB (d).

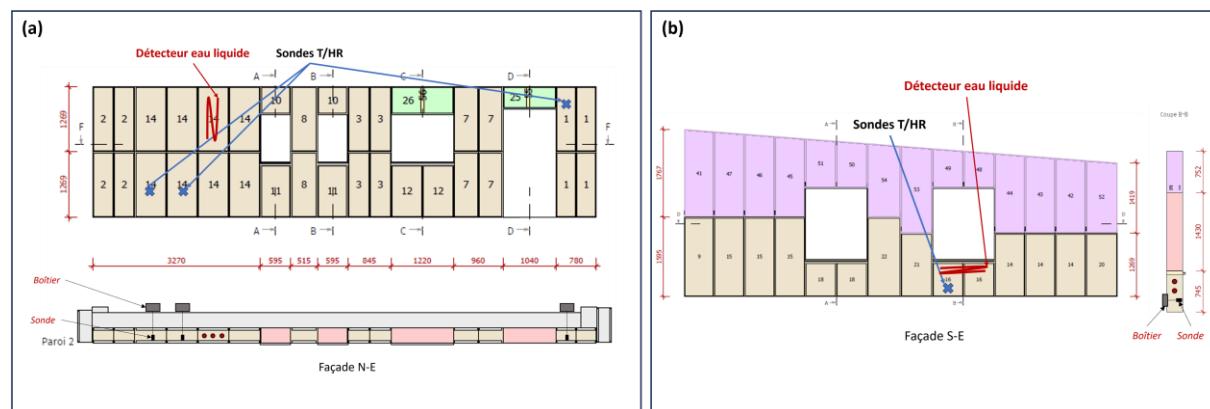
Figure 18 : Schéma d'implantation des capteurs sur le plan de calepinage des panneaux ITE - Chambéry.

L'implantation des capteurs a été réalisée en fonction des contraintes de l'aménagement et en fonction du calepinage des panneaux (Figure 18). Notamment, la présence de pièces d'eau et de surfaces intérieures carrelées ont amené à privilégier une instrumentation de la façade S-E au lieu de la façade N-O, qui aurait été plus défavorable aux apports éventuels d'humidité. Les zones sensibles instrumentées correspondent aux façades courantes, aux jonctions mur / toiture (voir détail en Figure 19) et aux jonctions mur / menuiserie.

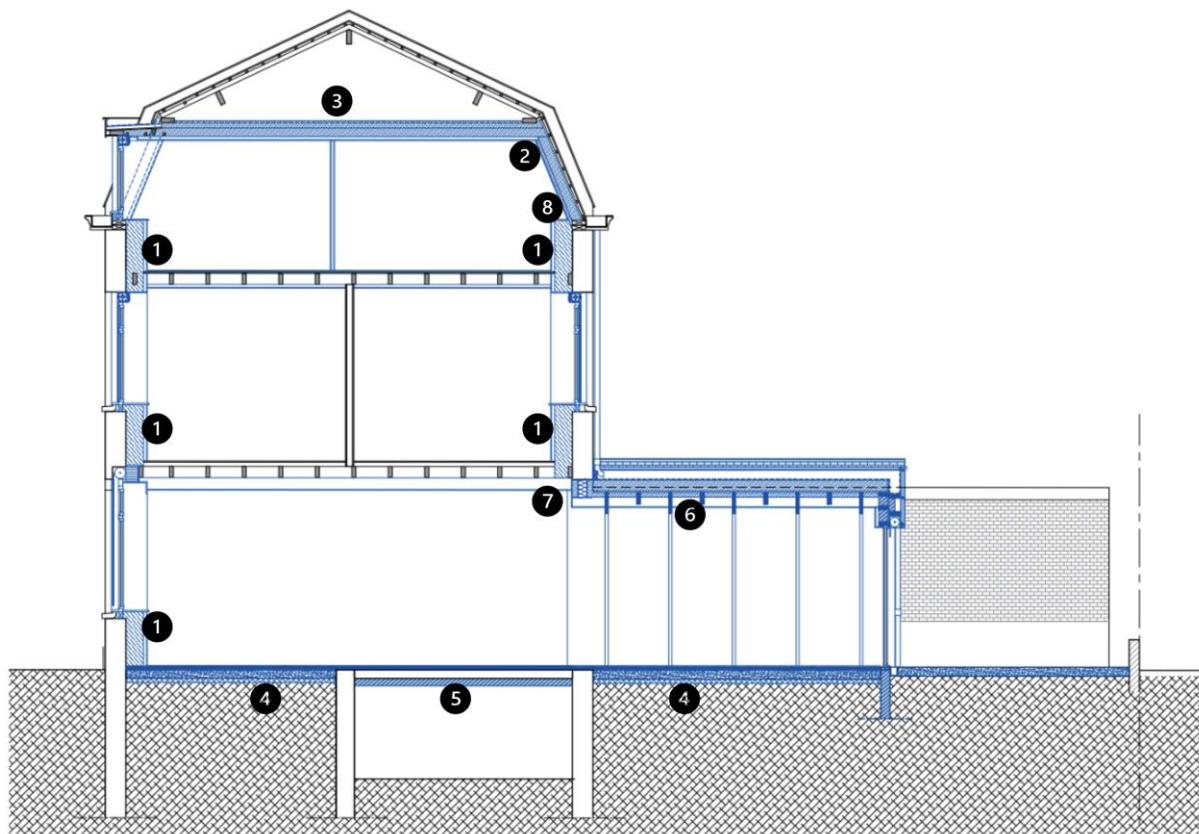
Figure 21 : Schéma en coupe de la solution de rénovation - Tourcoing.

- Continuité de l'isolation entre murs et toiture (Figure 21 - 8).

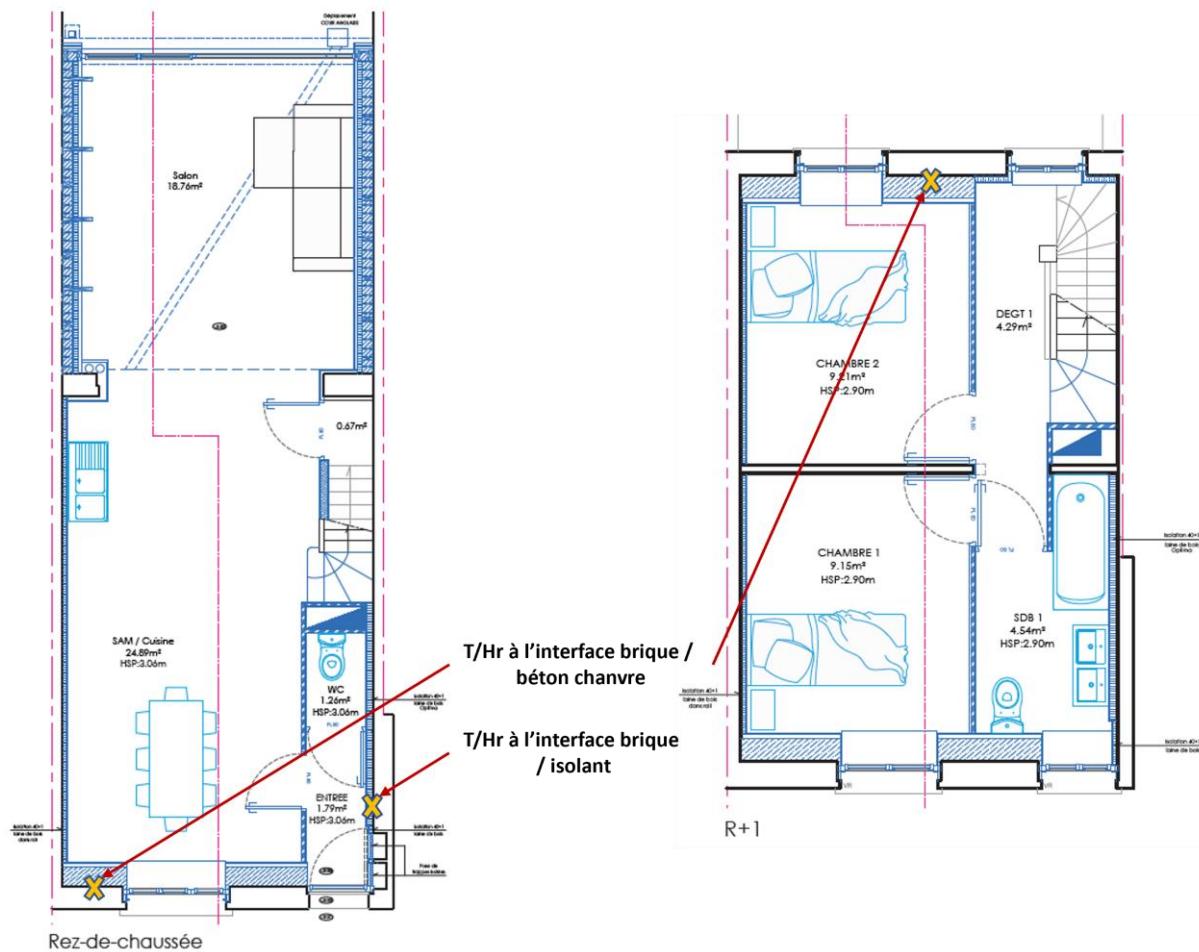
Figure 22 : Schéma d'implantation des capteurs vue en plan - Tourcoing.

Les objectifs 1 et 2 sont communs à l'ensemble des chantiers RESTORE alors que l'objectif 3 est propre au béton de chanvre projeté mis en œuvre par voie humide. Les schémas d'implantation des capteurs dans la maison sont donnés en Figure 22 et Figure 23.

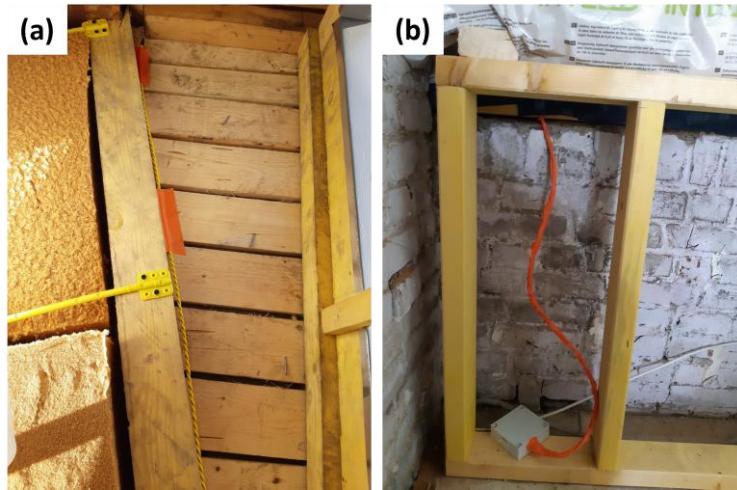
La Figure 24 montre deux photos de la mise en place des détecteurs d'eau liquide dans l'isolant fibre de bois, que ce soit au niveau de la face latérale du chien assis avant mise en œuvre de l'isolant (Figure 24.a) ou au niveau de l'isolation du brisis de toiture à l'interface avec le béton de chanvre (Figure 24.b). Les parties du câble de détection en dehors de la zone de

mesure sont isolées à l'aide d'adhésif étanche afin d'éviter de détecter de l'eau en dehors de la zone de mesure, et en particulier au droit des zones de projection de béton de chanvre (Figure 24.b). Cette protection a été suffisante pour que le câble ne détecte pas l'eau contenue dans le béton au moment de la projection.

Figure 24 : Photos de la mise en œuvre des détecteurs d'eau liquide dans l'isolant fibre de bois. (a) Au niveau de la face latérale du chien assis avant mise en place de l'isolant et (b) au niveau du brisis de toiture, après mise en place de l'isolant et avant projection du béton de chanvre.

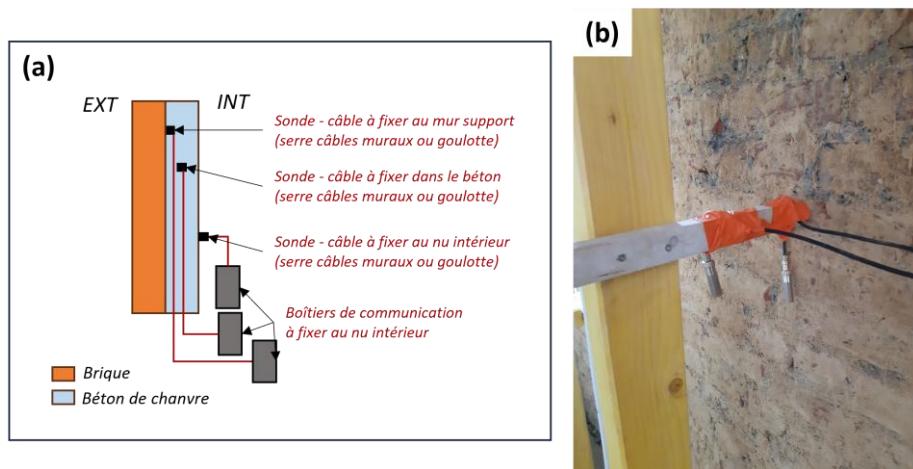
Afin de mesurer la cinétique de séchage du béton de chanvre mise en œuvre par voie humide, des sondes T/HR ont été installées dans l'épaisseur de ce dernier sur les deux façades de la maison (Figure 22). Au niveau R+1, trois sondes ont été installées dans l'épaisseur du béton de chanvre (voir schéma Figure 25.a). Deux d'entre elles ont été mises en place avant la projection du béton (Figure 25.b) et la dernière a été positionnée au nu intérieur du béton une fois projeté. Au RDC, deux sondes ont pu être installées dans l'épaisseur.

Figure 25 : (a) Schéma de détail de l'installation des sondes T/HR dans l'épaisseur de la paroi et (b) photo de la mise en place des sondes avant projection du béton de chanvre.

La projection du béton de chanvre ne semble pas avoir détérioré la partie sensible des sondes puisque celles-ci ont communiqué des données dès leur activation à la fin de la projection.

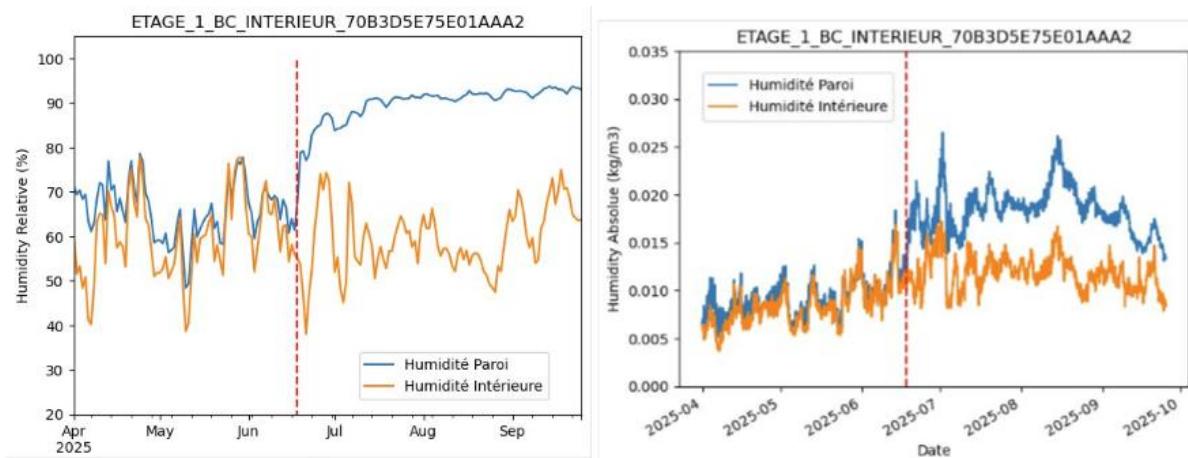
Les courbes suivantes montrent l'évolution de l'humidité relative et absolue à l'intérieur du béton de chanvre et aux différentes épaisseurs. On peut nettement voir l'effet de la fermeture de la paroi par mise en œuvre du parement intérieur qui a un effet sur l'augmentation de l'humidité au voisinage intérieur du béton de chanvre. Ce point est à surveiller car l'accumulation d'humidité dans le parement intérieur peut être source de développement fongique à réception des chantiers ou la première année suivant la réception. Cependant l'analyse des courbes d'humidité absolue, donc la quantité d'eau vapeur dans l'air indépendante de la température de l'air, permet de confirmer une tendance générale de séchage : baisse d'humidité absolue dans la lame d'air entre béton de chanvre et parement intérieur.

Figure 26 : Evolution de l'humidité relative (gauche) et de l'humidité relative (droite) dans le béton de chanvre et dans la pièce correspondante.
