RESTORE

SYNTHÈSE DES MESURES PERFORMANCIELLES DES CHANTIERS RESTORE

Décembre 2025

RAPPORT RESTORE

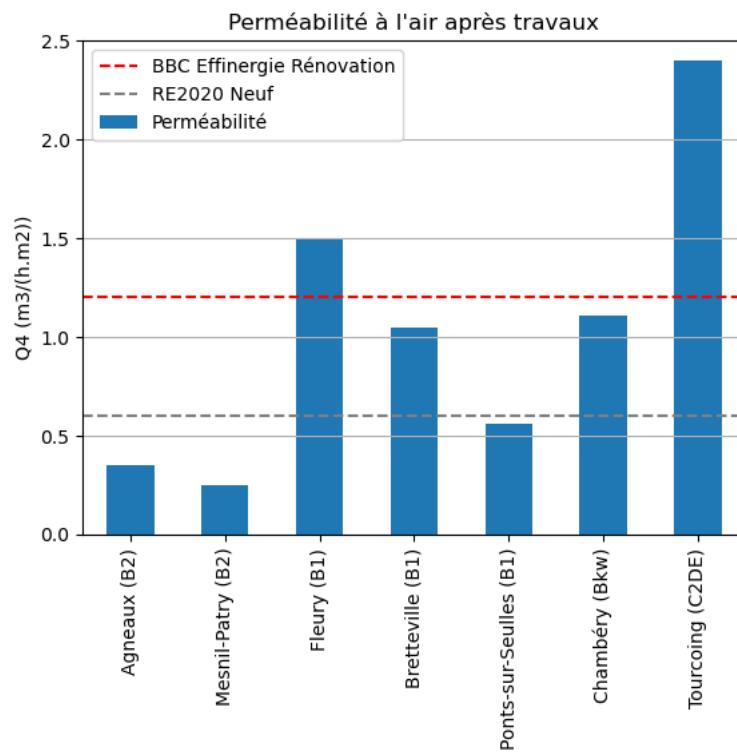
Figure 3 : Perméabilité à l'air des chantiers.

Après travaux, l'étanchéité à l'air n'atteint pas les mêmes niveaux de performance que pour les autres chantiers. En effet, la perméabilité à l'air de 2,4 m³/(h.m²) est insuffisante et deux fois supérieure au seuil BBC Effinergie Rénovation (Figure 3). La plupart des défauts d'étanchéité identifiés proviennent des raccords entre murs et planchers, des raccords autour de l'escalier conservé, des coffrages de volets roulants installés et des réseaux électriques (prise murales) et hydrauliques (passage de tuyauteries) rénovés. Ils sont majoritairement dus à des défauts de mise en œuvre (Figure 94). D'autres types de défauts d'étanchéité à l'air ont pu contribuer à ces mauvais résultats mais n'ont pu être identifiés précisément car les travaux de plâtrerie et de cloisonnement étaient finalisés au moment de la mesure de perméabilité et ne permettaient plus d'inspecter certaines jonctions (toiture-murs, menuiseries-béton de chanvre...). Ces défauts sont peuvent faire l'objet de reprises relativement faciles et peu coûteuses permettant une amélioration de la perméabilité à l'air.

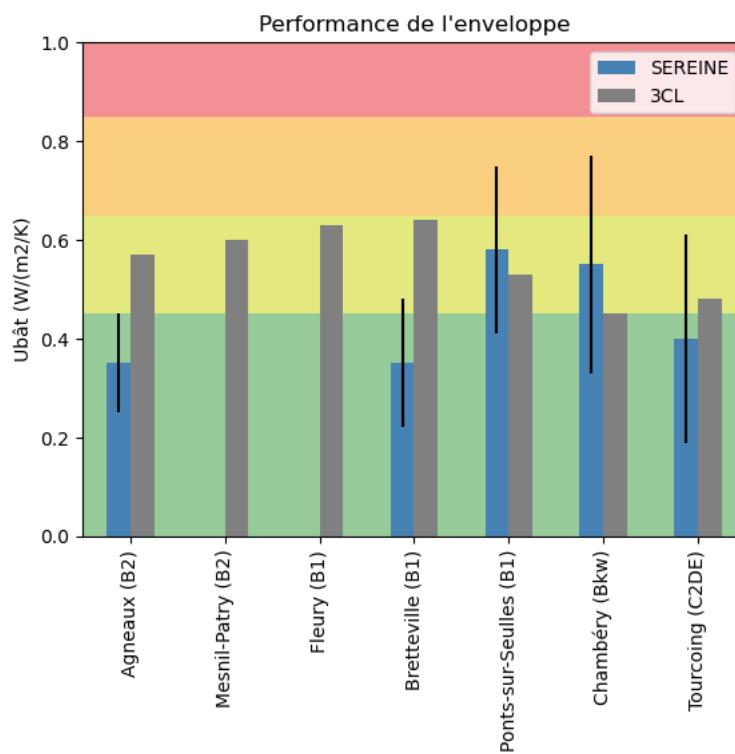
Figure 4 : Performance de l'enveloppe des chantiers.

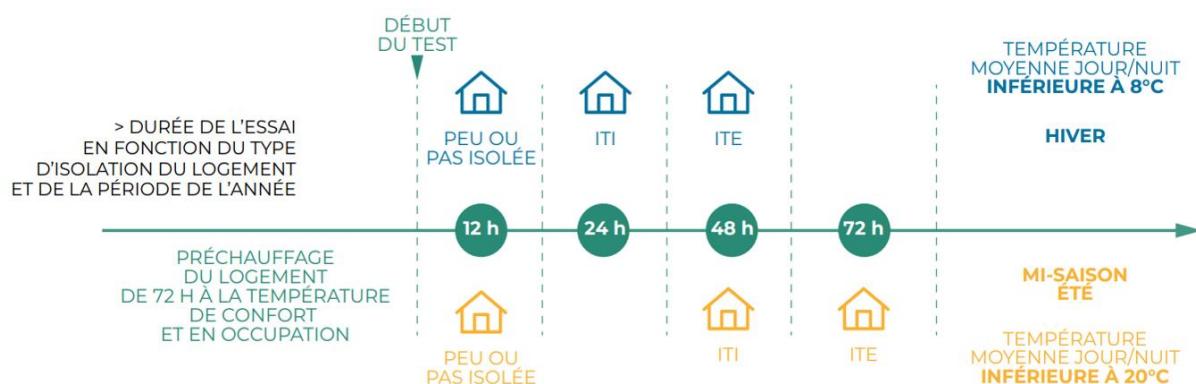
Cette méthode vient compléter la mesure de perméabilité à l'air avec une mesure du niveau d'isolation. Elle s'applique sur une **maison inoccupée**. La durée d'inoccupation dépend de la saison durant laquelle est réalisée la mesure et du type d'isolation du logement (par l'intérieur ou l'extérieur). Par exemple, pour une maison isolée par l'intérieur un test en hiver nécessitera une inoccupation totale de 24h. A cette durée d'inoccupation totale, s'ajoute le temps d'installation et de désinstallation du matériel (une demi-journée à chaque fois) durant laquelle l'occupant peut être présent.

Figure 5 : Durée d'inoccupation totale nécessaire en fonction de la saison et du type d'isolation

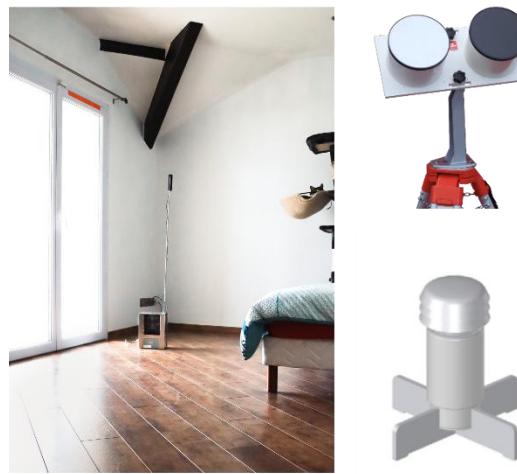
- Des modules de chauffe connectés à l'intérieur de la maison
- Des capteurs de température et d'ensoleillement à l'extérieur

Figure 6 : A gauche un module de chauffage, à droite des capteurs extérieurs d'ensoleillement et de température

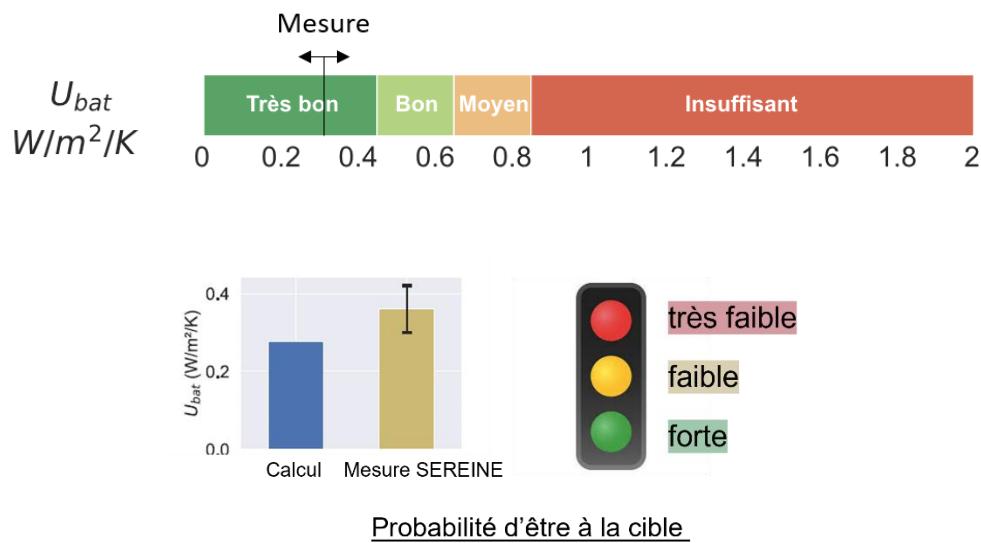
Ce coefficient est interprété de façon graphique. La performance de la maison est positionnée par rapport à l'échelle isolation du nouveau DPE avec le même code couleur. Il est également possible de comparer le résultat obtenu avec un calcul thermique. On affiche alors **un feu tricolore** qui matérialise l'écart entre la performance mesurée et la performance. Lorsque le feu est vert, la performance mesurée est équivalente à la valeur calculée, s'il est rouge c'est que la performance n'est pas au rendez-vous.

Figure 7 : Indicateurs SEREINE, en haut U_{bat} sur l'échelle DPE et en bas indicateur de probabilité d'être à la cible

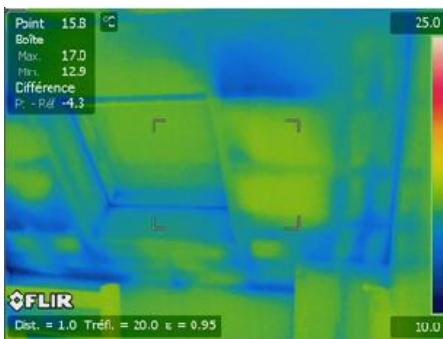
Cette mesure nécessite des conditions hivernales et doit être réalisée de préférence en l'absence de rayonnement solaire.

Figure 8 : Cliché infrarouge mettant en évidence une mauvaise mise en œuvre de l'isolation en toiture

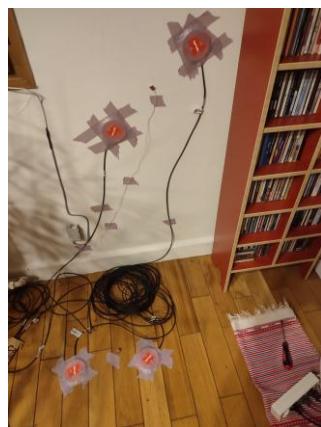
Concernant les mesures locales de U de parois, l'évaluation repose sur l'utilisation de fluxmètres qui sont fixés aux parois que l'on souhaite mesurer via de l'adhésif. Pour l'instrumentation, on sélectionnera des zones représentatives de l'enveloppe en s'aideant d'une caméra infrarouge pour éviter les hétérogénéités thermiques. Des mesures de températures de part et d'autre de la paroi sont également nécessaire.

Figure 9 : Fluxmètres installés chez un particulier

Les données ainsi récoltées permettront de remonter au U de la paroi au niveau de la zone où le fluxmètre a été posé. La méthode d'analyse s'appuie sur la norme ISO 9869-1. Cette mesure doit être réalisée en hiver et nécessite de laisser les capteurs sur place une semaine. L'occupant peut cependant rester dans son logement.

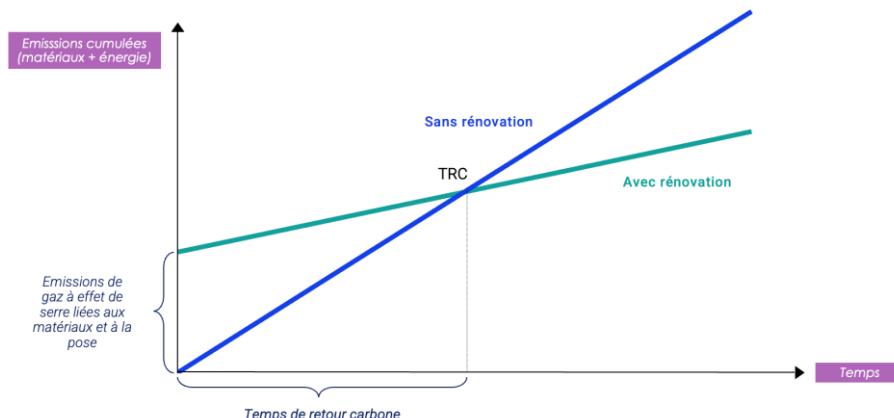
Le temps de retour carbone (TRC) est l'indicateur principal retenu pour évaluer la performance environnementale des solutions (Figure 10).

Figure 10 : Schéma de représentation du temps de retour carbone.

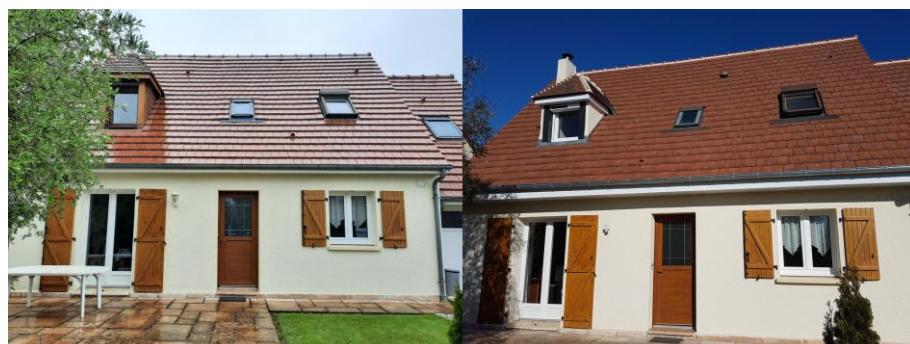
Figure 11 : Photos de la maison de Bretteville. Avant (gauche) et après (droite) rénovation.

La solution Baticok 1 consiste, dans sa version générique, à isoler la toiture par l'extérieur par la pose d'un isolant biosourcé à base de fibres de bois et à traiter le défaut d'étanchéité à l'air de la jonction mur / toiture caractéristique des typologies de maisons auxquelles elle s'adresse. La rénovation a été complétée par l'isolation du pignon Sud-Ouest par un procédé ETICS conventionnel intégrant une ITE à base d'isolant polystyrène.

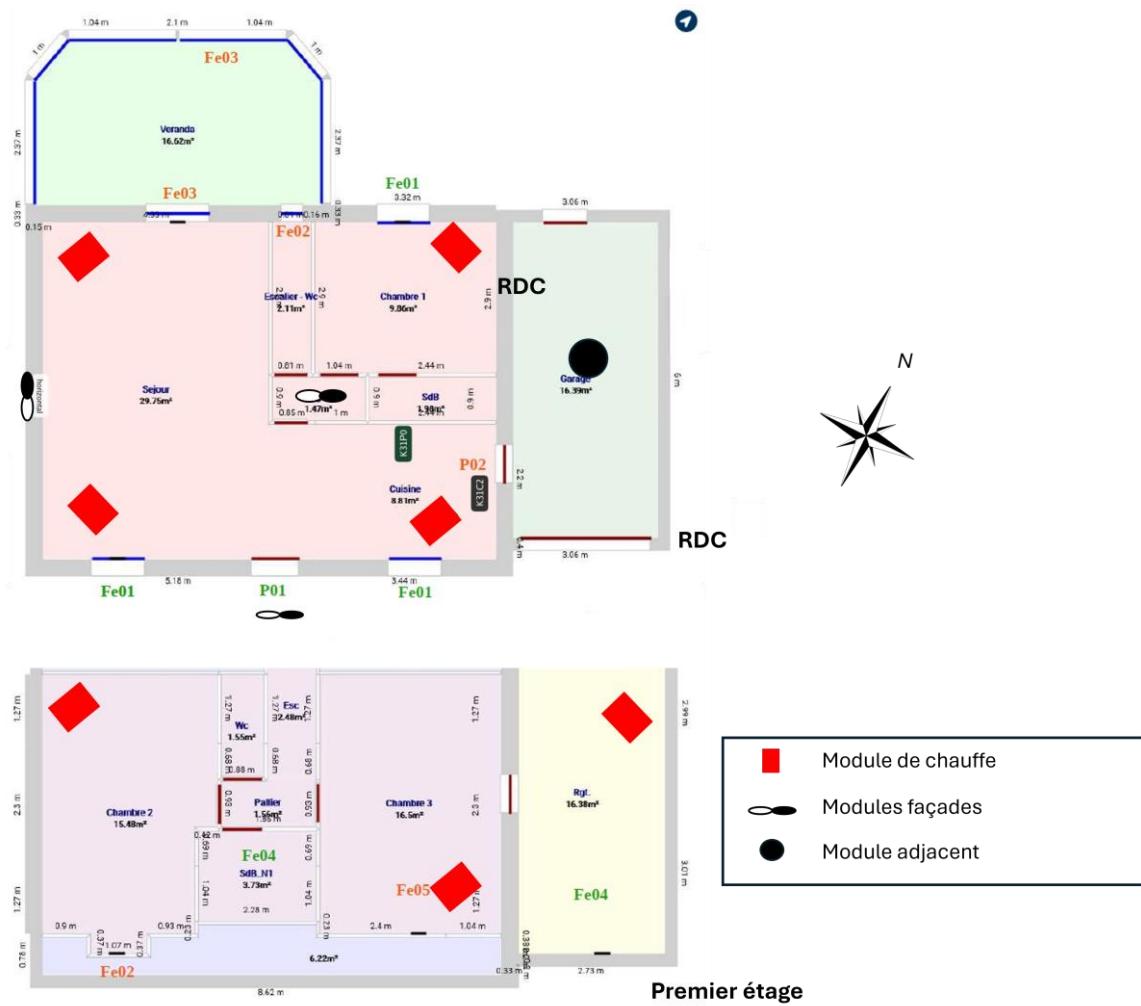
La figure suivante représente le plan d'instrumentation du test SEREINE enveloppe, indiquant où sont placés les différents capteurs et les éléments chauffants.

Figure 12 : Répartition des équipements de mesure SEREINE - Bretteville.

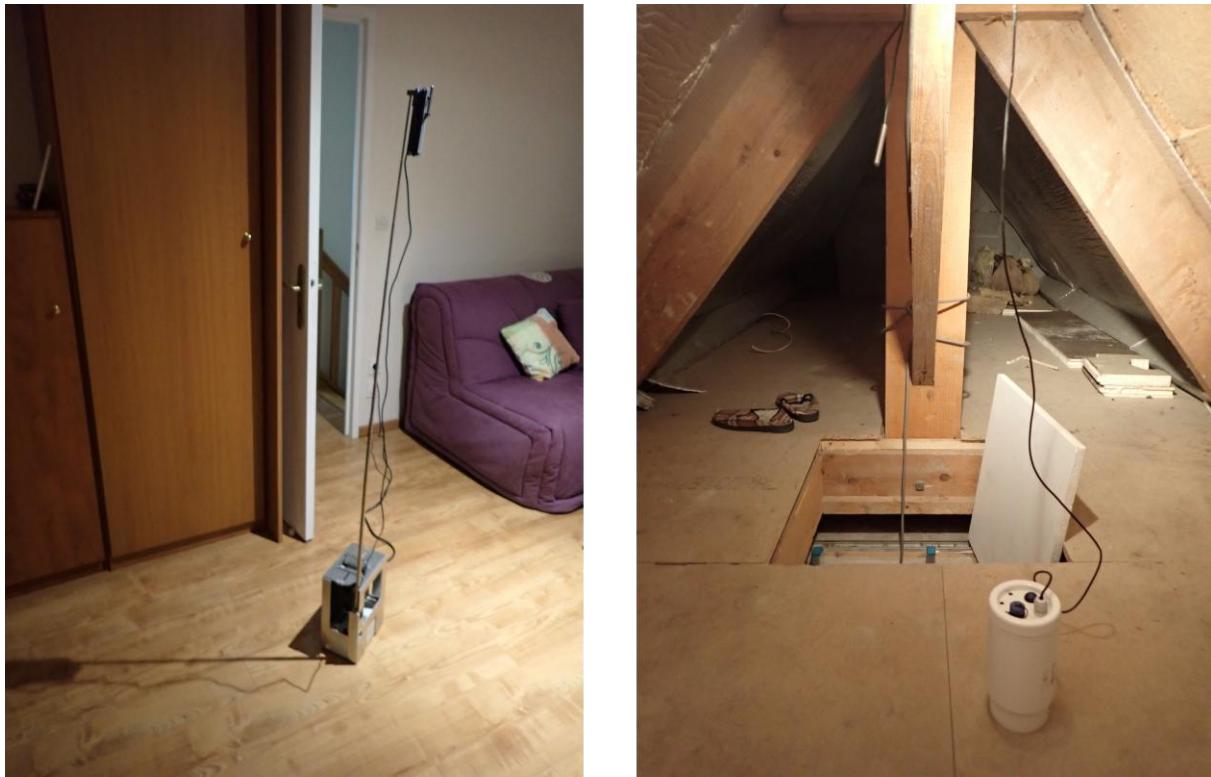
La figure suivante illustre le placement d'un module chauffant et du module adjacent dans les combles.

Figure 13 : gauche : module chauffant placé à l'étage à proximité de l'escalier ; droite : module adjacent placé dans les combles.

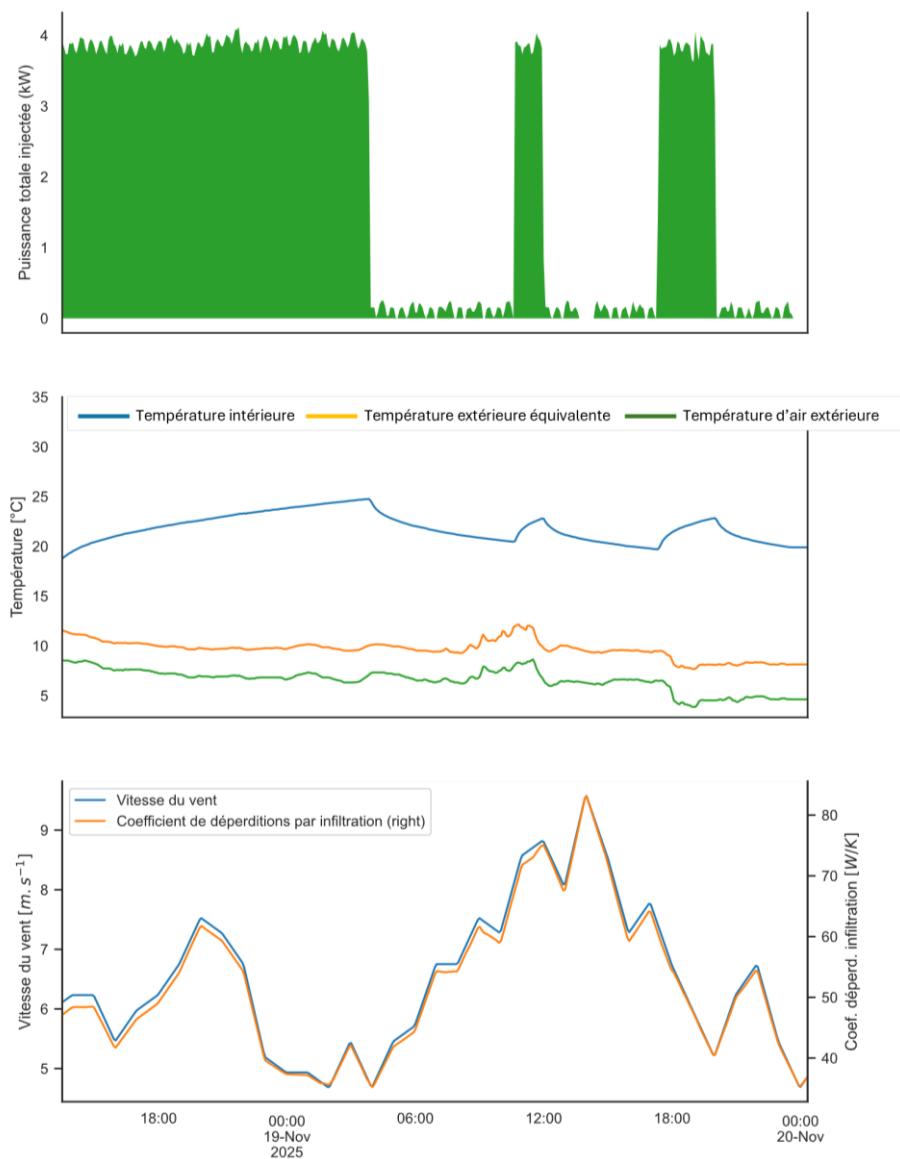
La figure suivante présente l'évolution des conditions expérimentales durant le test. On peut ainsi y observer l'évolution :

- De la puissance électrique injectée pour chauffer la maison,
- Des températures d'air extérieure et de la température extérieure équivalente (température prenant en compte l'ensoleillement reçu par le bâtiment),
- De la température intérieure moyenne,
- De la vitesse de vent et des déperditions par infiltrations associées.

Figure 14 : Evolution des conditions pendant le test SEREINE - Bretteville. Haut : puissance électrique de chauffe injectée ; milieu : températures ; bas : vitesse de vent et coefficient de déperdition par infiltration.

Le test SEREINE enveloppe a eu lieu du 18 novembre à 13h30h au 20 novembre à 00h soit 1 jours et 11h au total. Le test s'est globalement bien déroulé. A noter que la dispersion spatiale des températures est restée relativement faible (2°C au maximum sur l'ensemble du test), la répartition des différents éléments chauffants a donc été réalisé avec soin. La vitesse de vent a été relativement importante durant le test (atteignant 32 km/h environ au maximum), et étant donné que le bâtiment est modérément étanche à l'air, le niveau d'infiltration a été important durant le test.

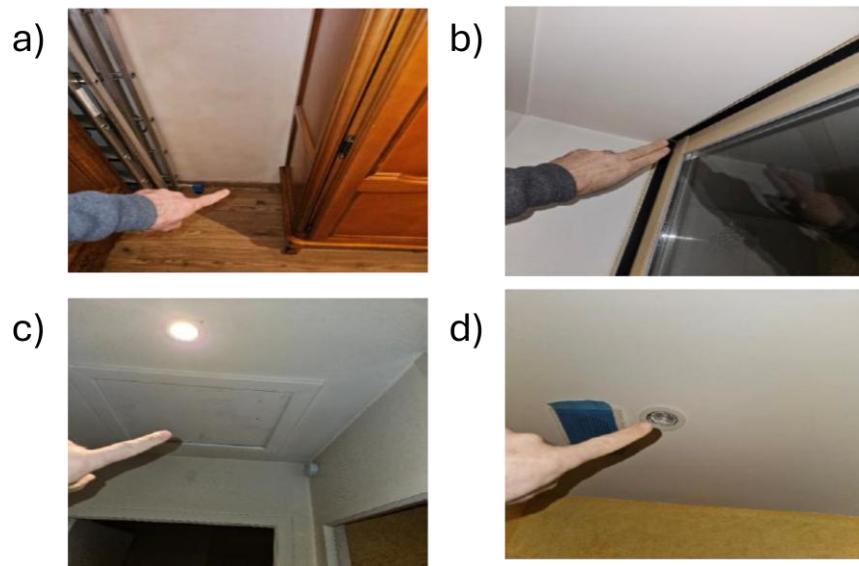
Concernant les résultats obtenus, la perméabilité mesurée est correcte avec un coefficient $Q_{4Pa-surf}$ mesuré de $1.05 \text{ m}^3/(\text{h} \cdot \text{m}^2)$ conforme aux exigences BBC. Les principaux défauts observés (visibles en figure suivante) l'ont été au niveau :

Figure 15 : Illustration des principaux défauts de perméabilité observés – Bretteville.

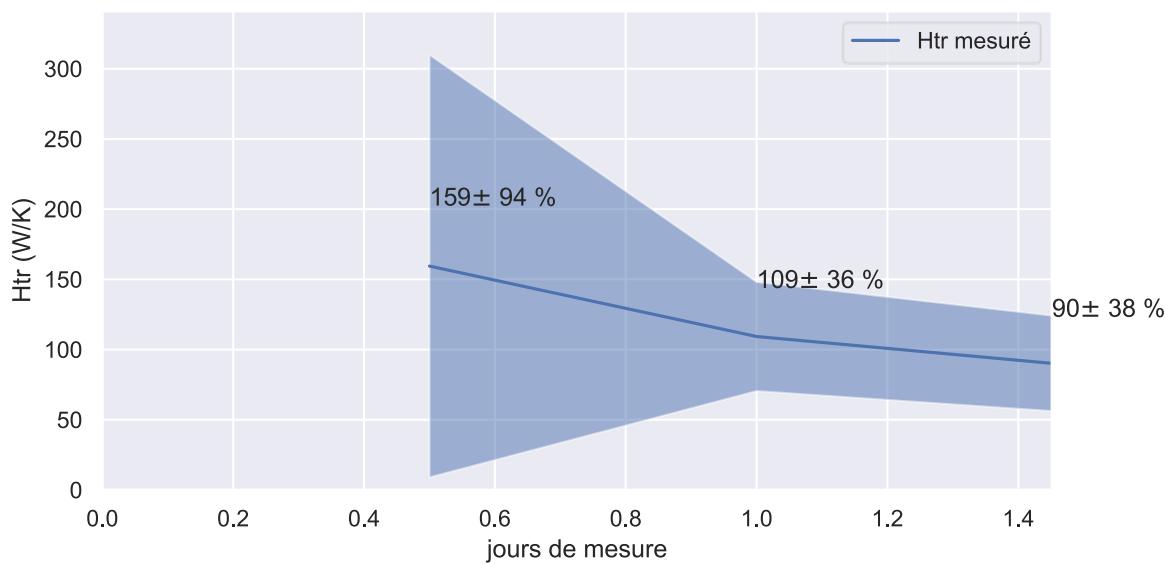
L'incertitude du test reste cependant assez élevée (38%) du fait de la forte vitesse de vent avec une perméabilité modérément performante

Figure 17: Evolution de la mesure du coefficient de déperdition thermique par transmission (Htr) et de l'incertitude associée en fonction de la durée de mesure - Bretteville.

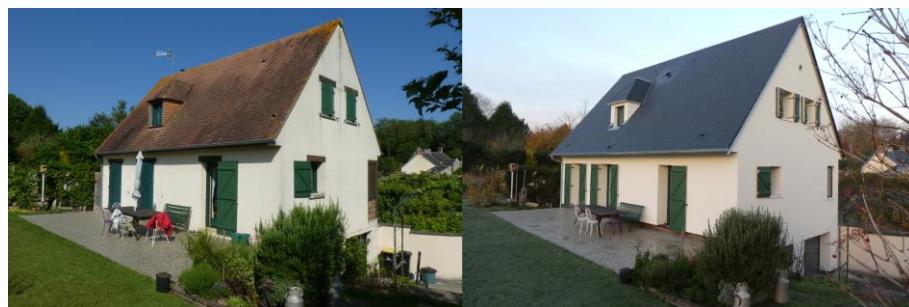
Figure 25 : Photos de la maison de Ponts-sur-Seulles. Avant (gauche) et après (droite) rénovation.

La solution Baticok 1 consiste, dans sa version générique, à isoler la toiture par l'extérieur par la pose d'un isolant biosourcé à base de fibres de bois et à traiter le défaut d'étanchéité à l'air de la jonction mur / toiture caractéristique des typologies de maisons auxquelles elle s'adresse. La rénovation de cette maison a également été complétée par la pose d'une ITE en fibre de bois et une finition par enduit sur les façades Nord, Est et Ouest et sur une partie de la façade Sud. Les menuiseries existantes ont été conservées.

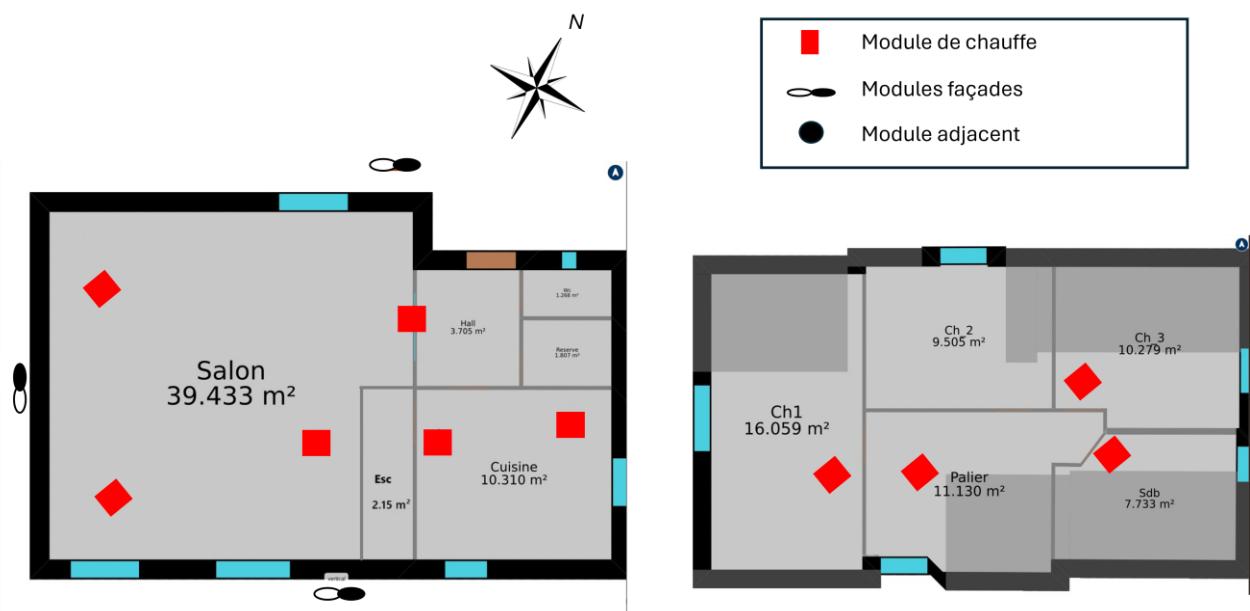
Figure 26 : Répartition des équipements de mesure SEREINE - Pont-sur-Seulles.

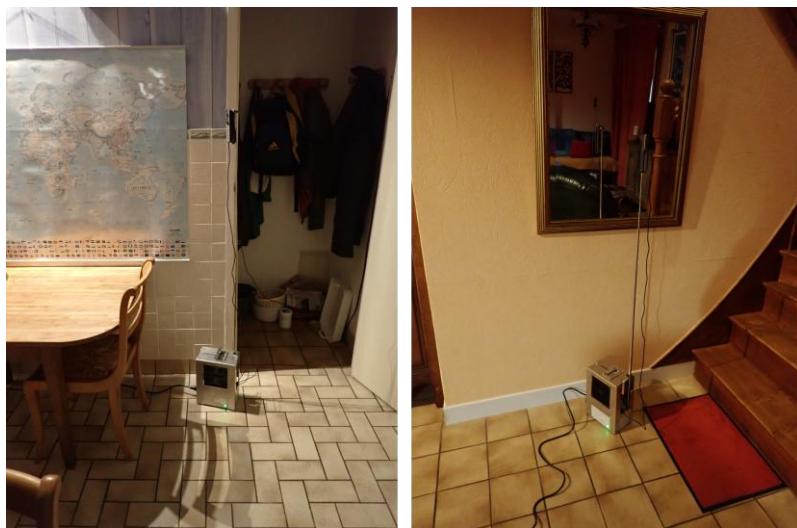
Figure 27: Photos des modules de chauffe SEREINE - gauche : devant la porte d'escalier donnant vers le sous-sol ; droite : devant l'escalier donnant vers le premier étage

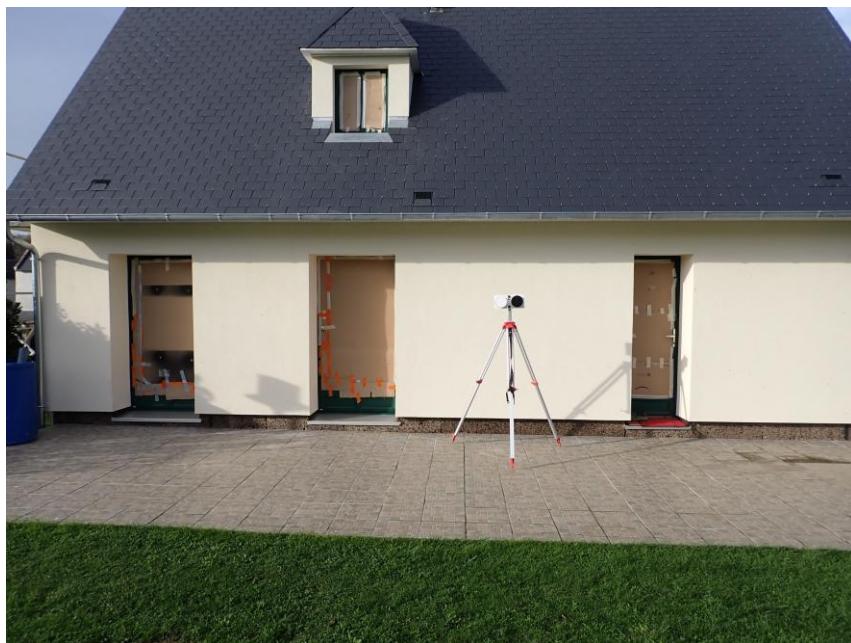
Figure 28 : Photo du module de façade à l'extérieur de la maison devant la façade sud-ouest.

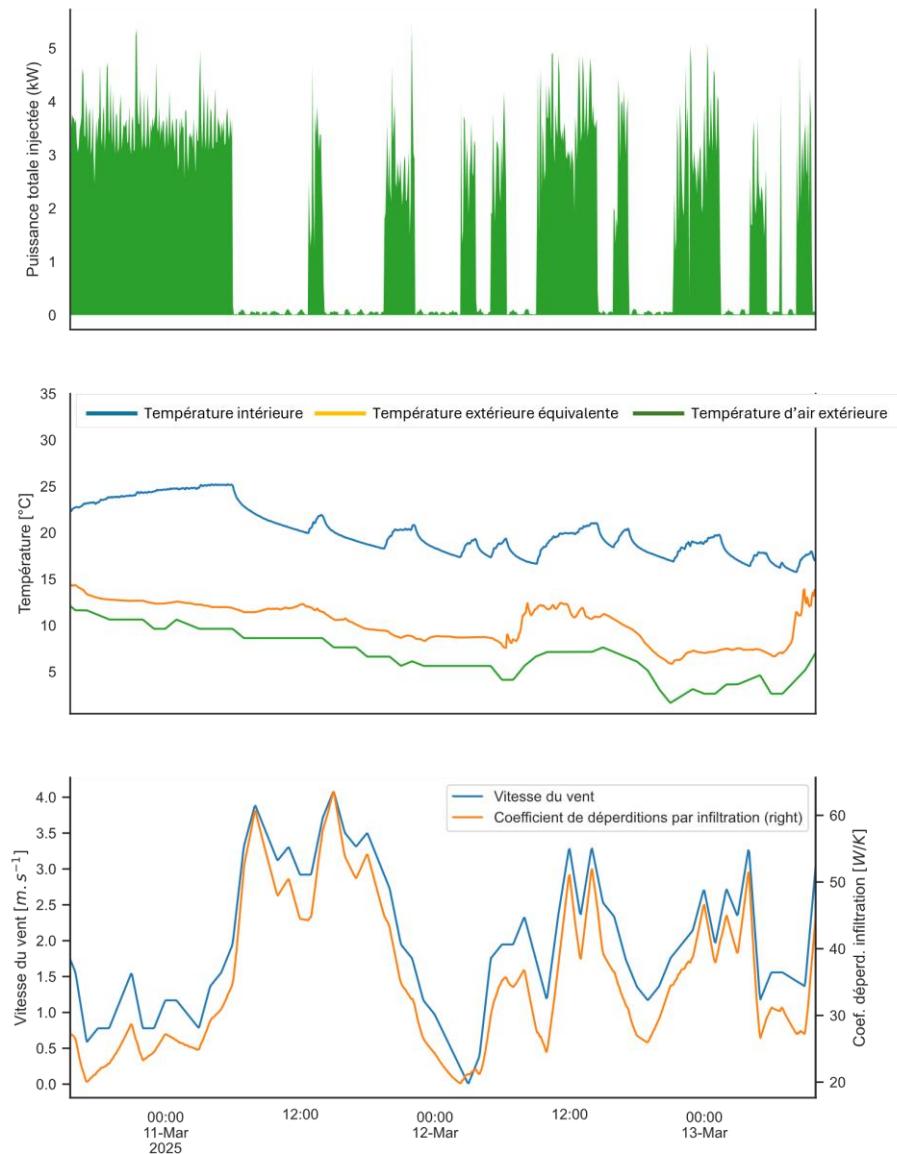
Figure 29 : Evolution des conditions pendant le test SEREINE – Pont-sur-Seule avant travaux. Haut : puissance électrique de chauffe injectée ; milieu : températures ; bas : vitesse de vent et coefficient de déperdition par infiltration.

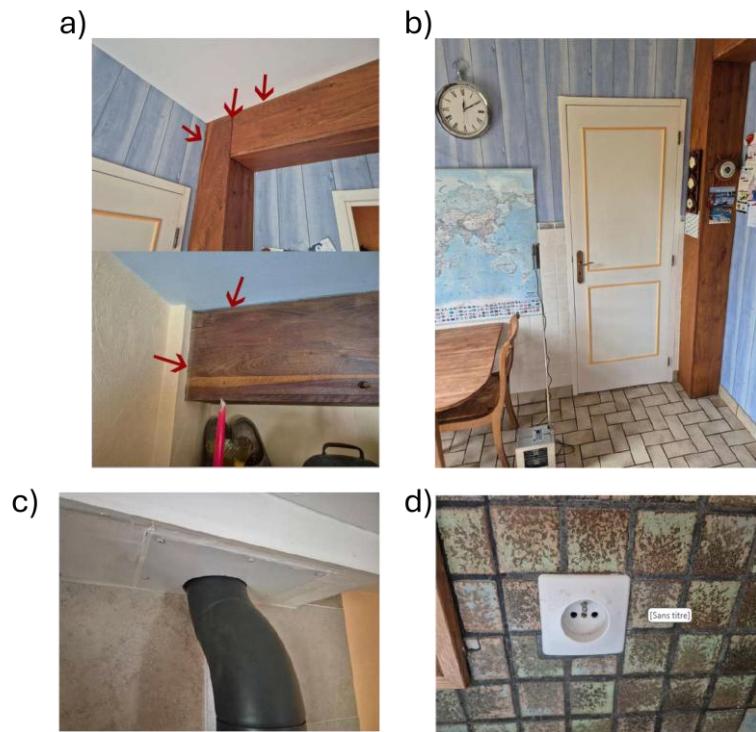
Figure 30 : Illustration des principaux défauts d'étanchéité à l'air observés – Pont-sur-Seule avant travaux

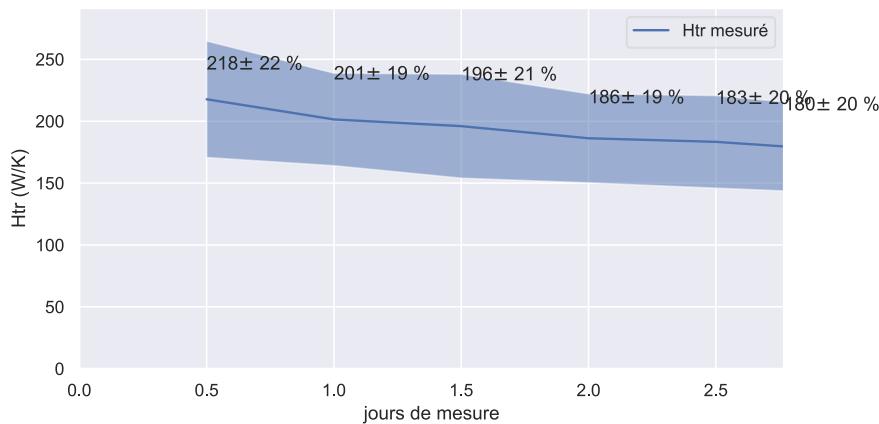
Figure 32 : Evolution de la mesure du coefficient de déperdition thermique par transmission (Htr) et de l'incertitude associée en fonction de la durée de mesure - Pont-sur-Seulles avant travaux.

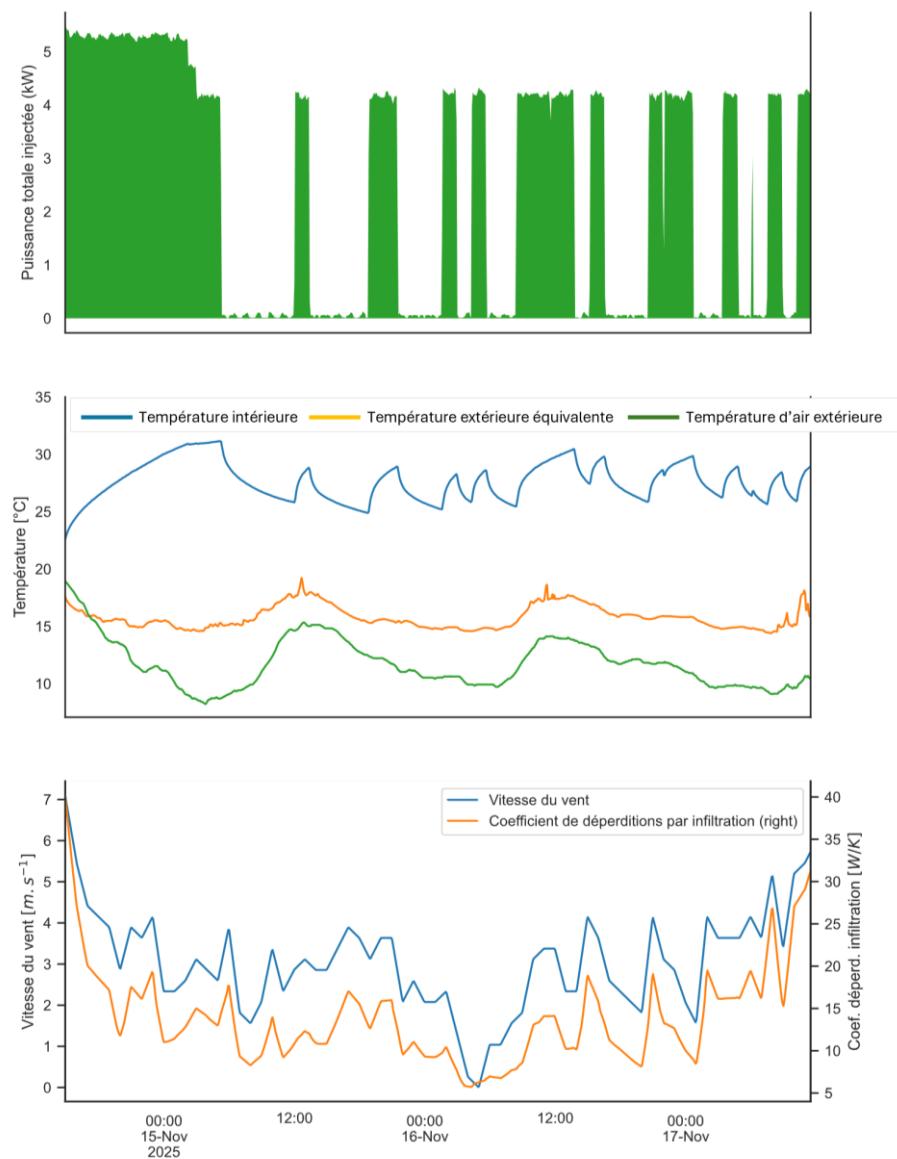
Figure 33 : Evolution des conditions pendant le test SEREINE - Pont-sur-Seule après travaux.
 Haut : puissance électrique de chauffe injectée ; milieu : températures ; bas : vitesse de vent et coefficient de déperdition par infiltration.

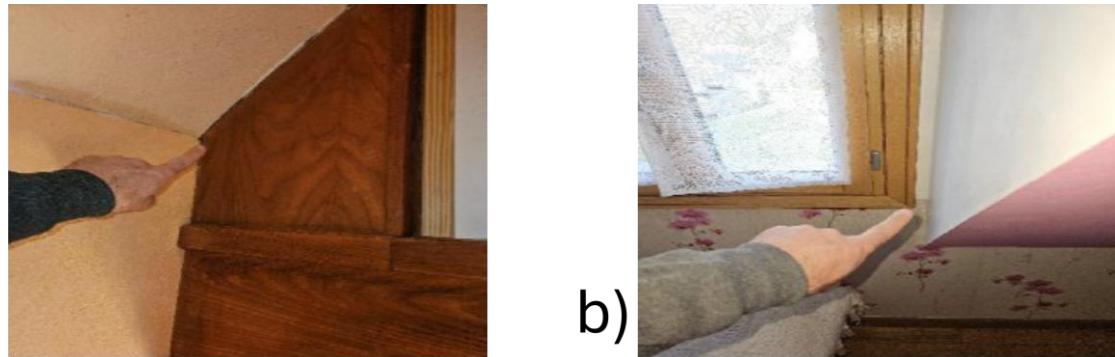
Figure 34 : Illustration des principaux défauts d'étanchéité à l'air observés – Pont-sur-Seule après travaux

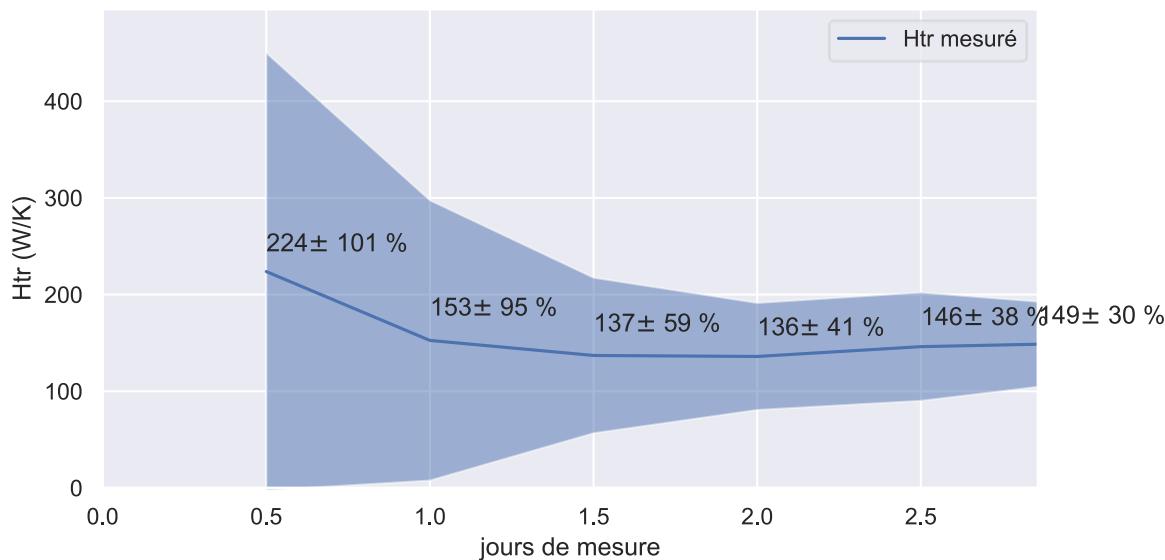
Figure 36 : Evolution de la mesure du coefficient de déperdition thermique par transmission (Htr) et de l'incertitude associée en fonction de la durée de mesure - Pont-sur-Seulles après travaux.

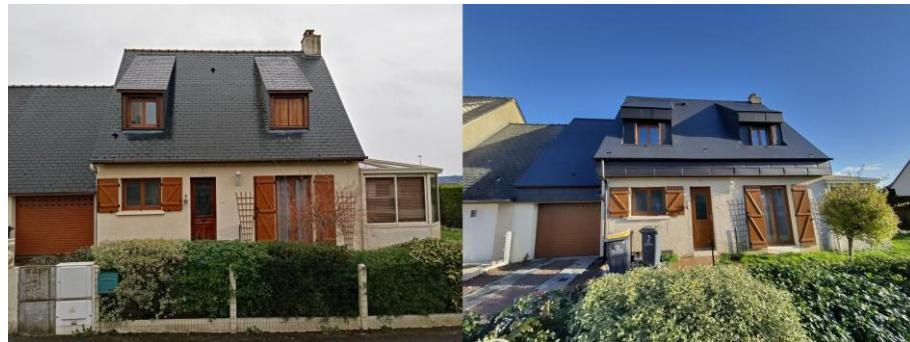
Figure 43 : Photos de la maison de Fleury. Avant (gauche) et après (droite) rénovation.

La solution Baticok 1 consiste, dans sa version générique, à isoler la toiture par l'extérieur par la pose d'un isolant biosourcé à base de fibres de bois et à traiter le défaut d'étanchéité à l'air de la jonction mur / toiture caractéristique des typologies de maisons auxquelles elle s'adresse. La rénovation de la maison a été complétée par une isolation par l'extérieur à base d'un isolant fibre de bois sur la façade Ouest et le pignon du garage. La plupart des menuiseries extérieures ont été conservées, seules la porte d'entrée et une fenêtre de toit ont été remplacées et une nouvelle fenêtre a été ajoutée sur la façade Ouest.

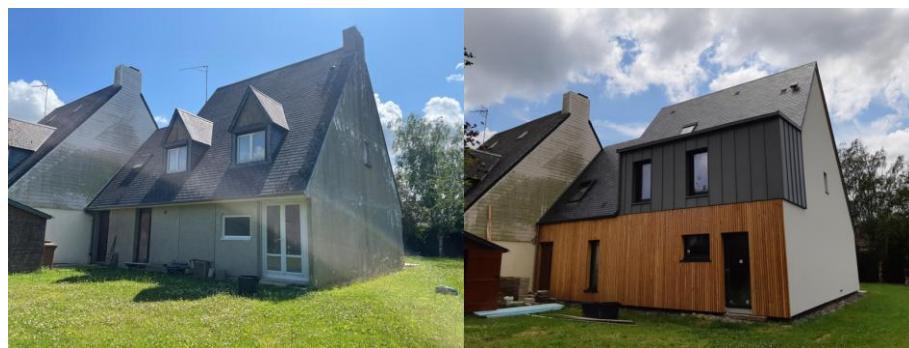
Figure 44 : Photos de la maison d'Agneaux. Avant (gauche) et après (droite) rénovation.

La solution de rénovation⁶ Baticok 2 se compose d'éléments d'ITE préfabriqués en atelier et installés manuellement sur site directement sur la maçonnerie ou la charpente existante. Les panneaux d'ITE préfabriqués sont composés comme suit :

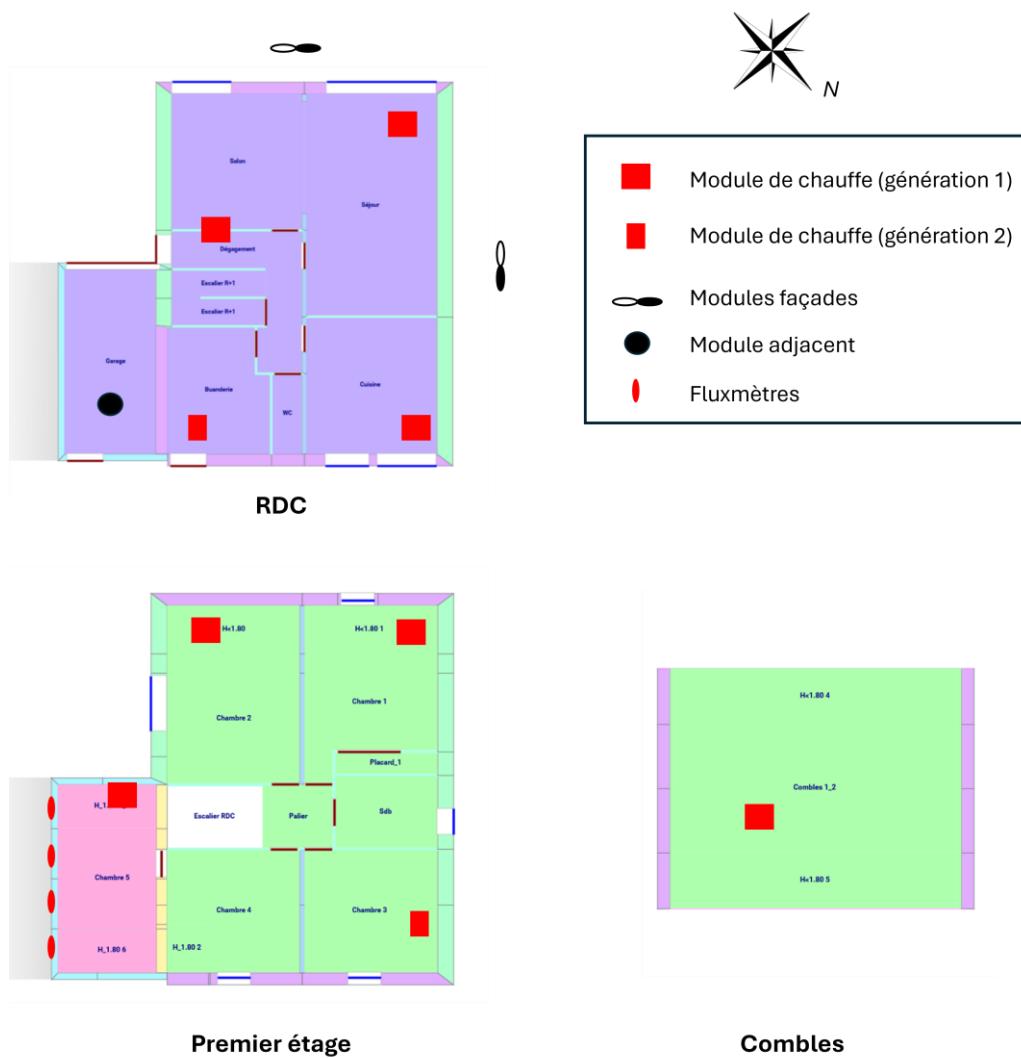
Figure 45 : Répartition des équipements de mesure SEREINE - Agneaux.

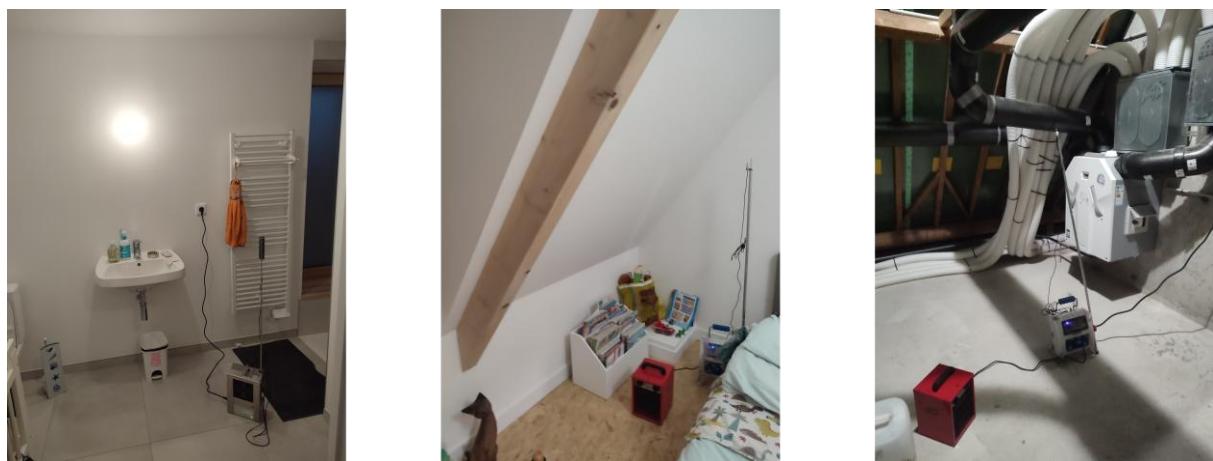
Figure 46 : Photos des modules de chauffe SEREINE - gauche : module de génération 2 (buanderie - RDC) ; centre : module de génération 1 (chambre 2 - 1^e étage) ; droite : module de génération 1 (combles).

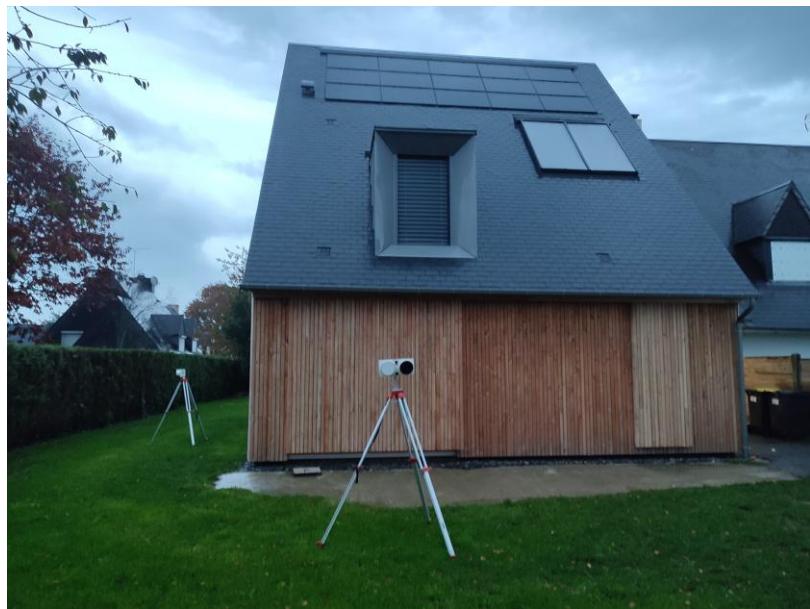
Figure 47 : Photo des modules de façade à l'extérieur de la maison.

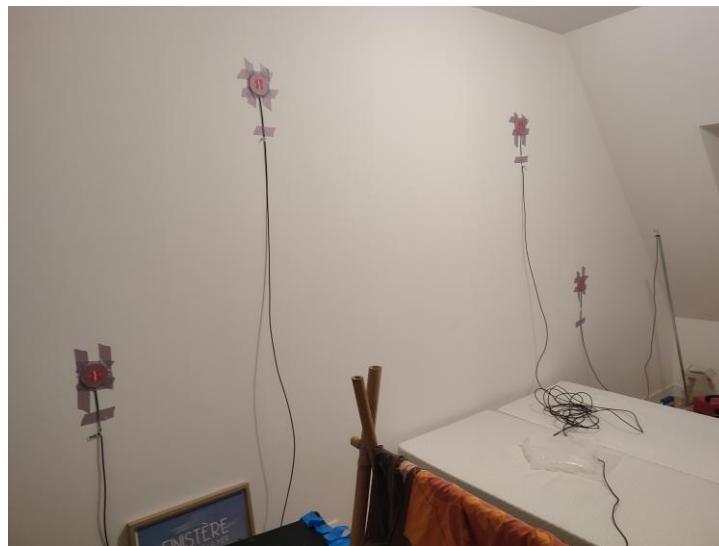
Figure 48 : Photo des fluxmètres positionnés sur la paroi mitoyenne (chambre 5 - 1^e étage).

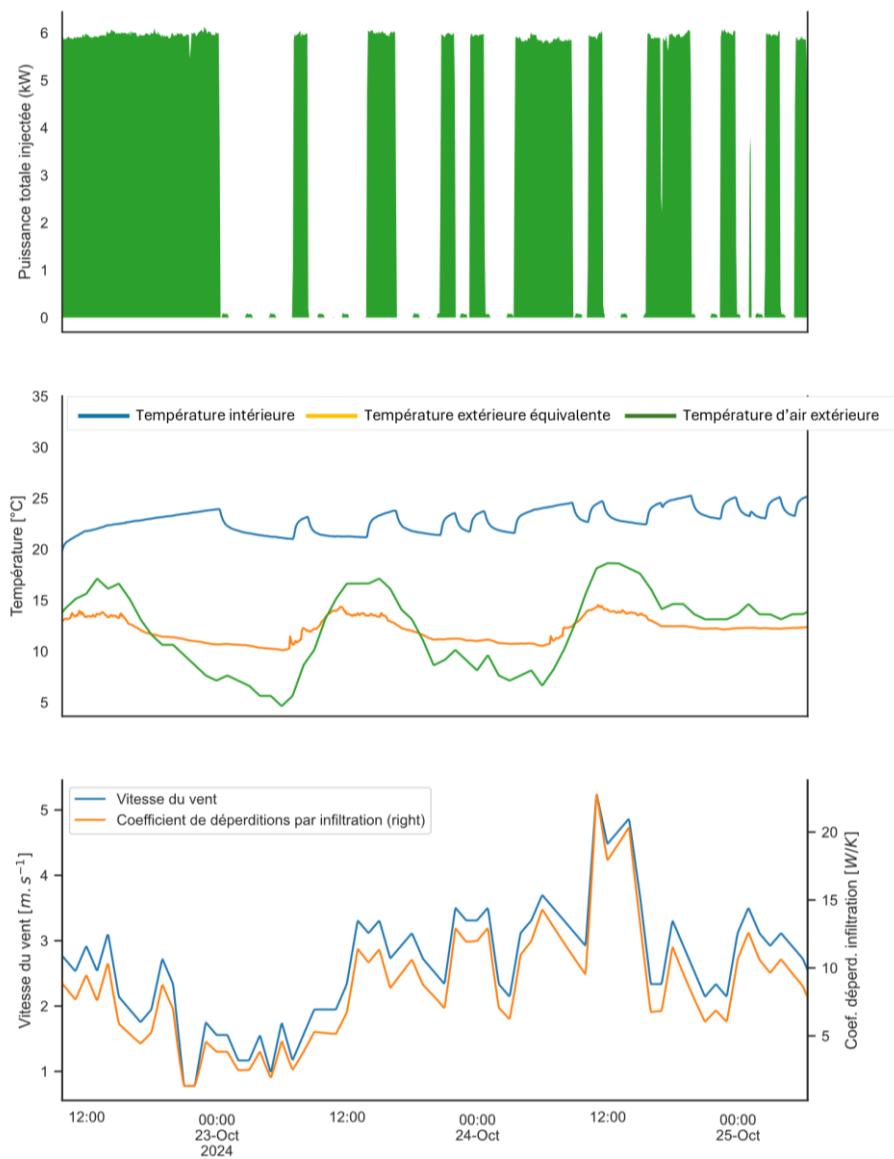
Figure 49 : Evolution des conditions pendant le premier test SEREINE - Agneaux. Haut : puissance électrique de chauffe injectée ; milieu : températures intérieure et extérieur équivalentes ; bas : vitesse de vent et coefficient de déperdition par infiltration.

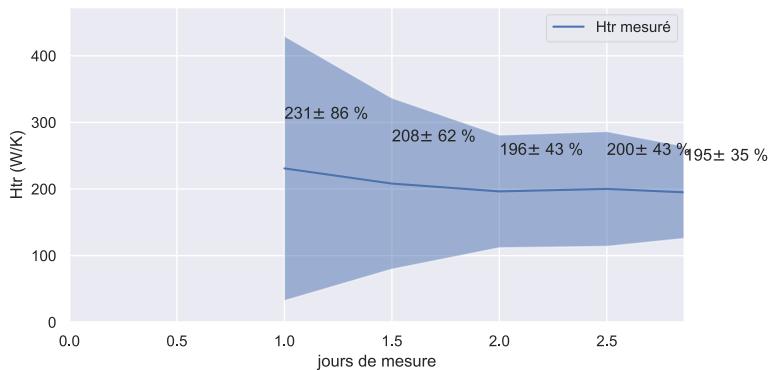
Figure 51 : Evolution de la mesure du coefficient de déperdition thermique par transmission (Htr) et de l'incertitude associée en fonction de la durée de mesure - Agneaux.

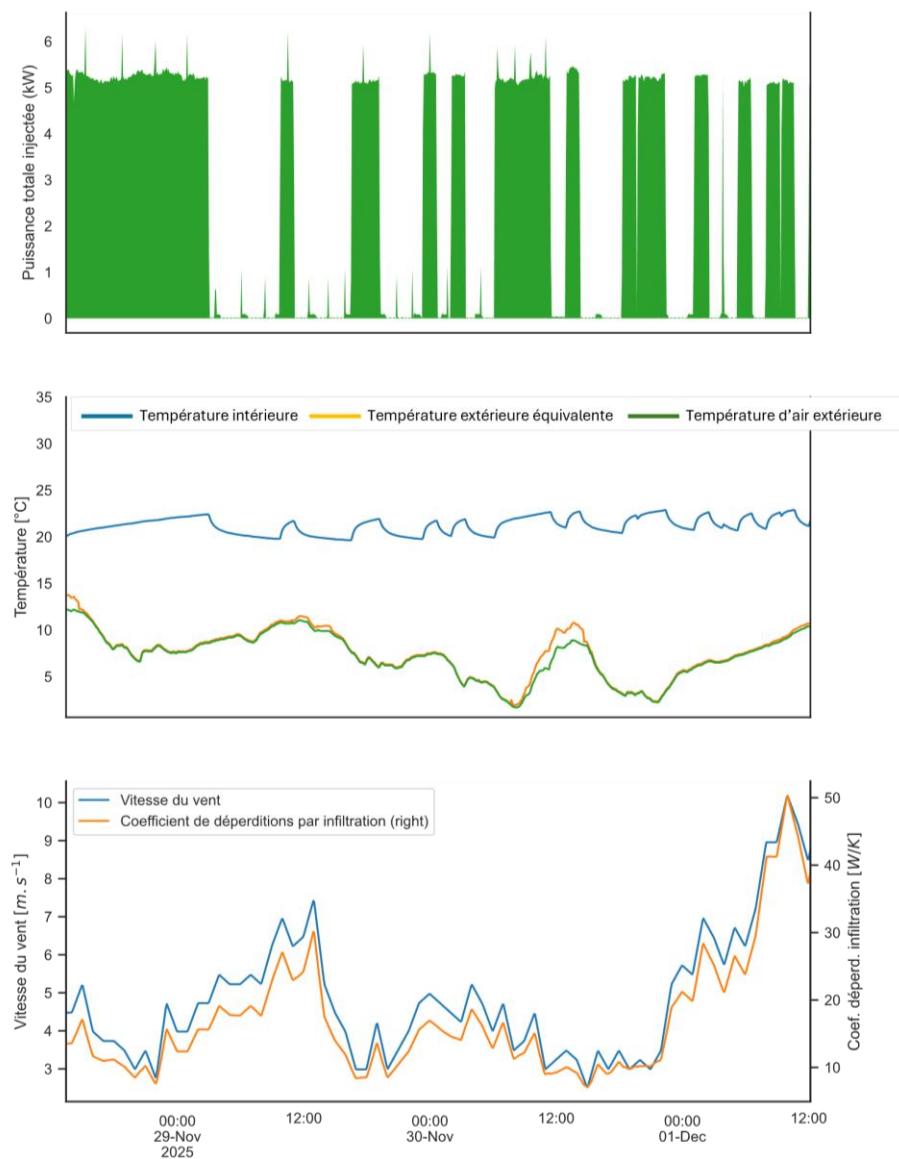
Figure 52 : Evolution des conditions pendant le second test SEREINE - Agneaux. Haut : puissance électrique de chauffe injectée ; milieu : températures ; bas : vitesse de vent et coefficient de déperdition par infiltration.

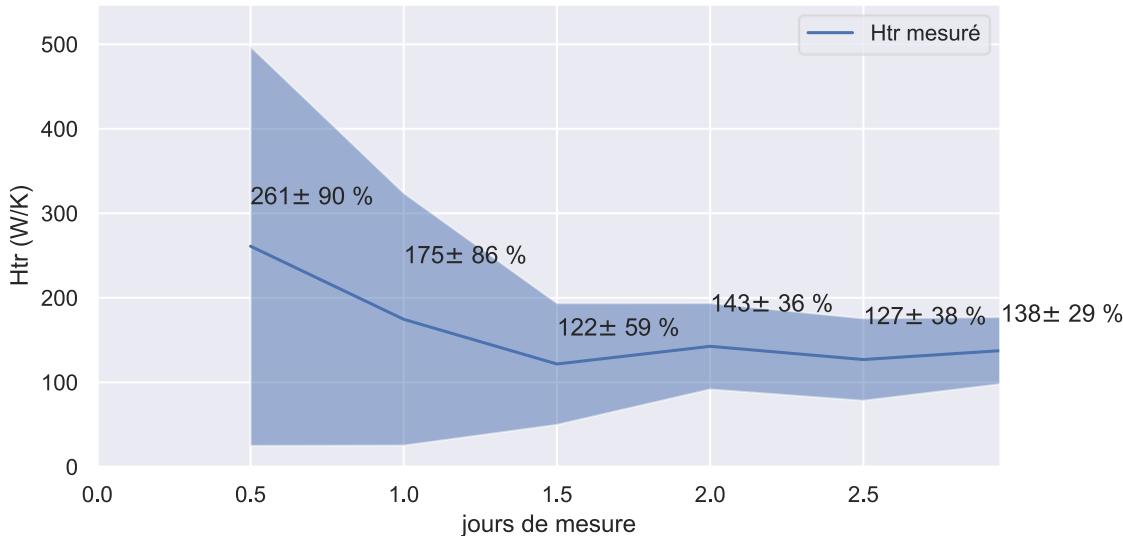
Figure 54 : Evolution de la mesure du coefficient de déperdition thermique par transmission (Htr) et de l'incertitude associée en fonction de la durée de mesure - Agneaux.
