RESTORE

SYNTHÈSE DES MESURES PERFORMANCIELLES DES CHANTIERS RESTORE

Décembre 2025

RAPPORT RESTORE

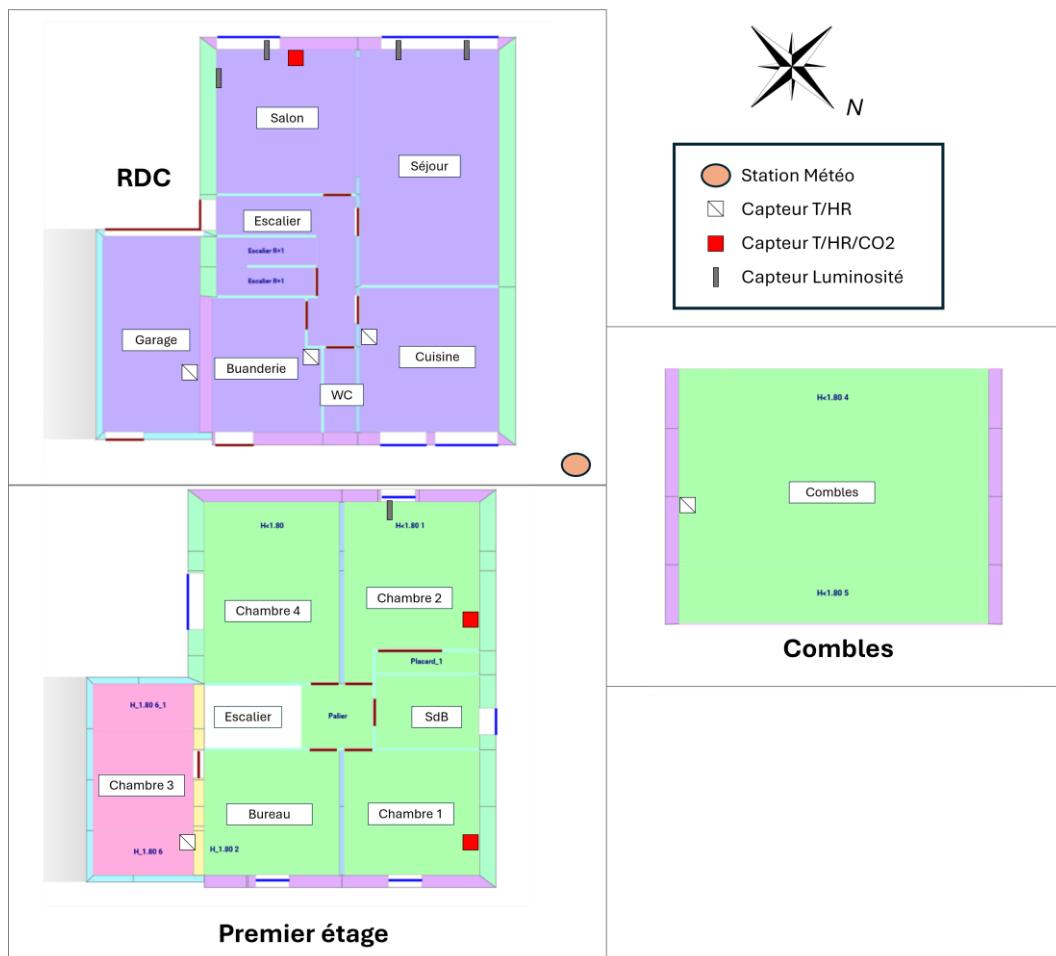
Figure 58 : Répartition des équipements de mesure d'ambiance du suivi long - Agneaux.

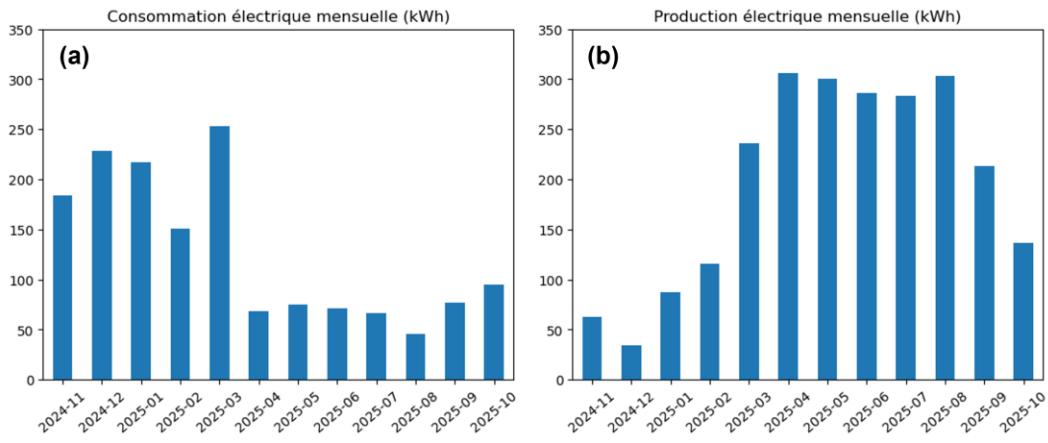
Figure 59 : (a) Consommation électrique mensuelle soutirée (hors autoconsommation) et (b) production électrique mensuelle injectée sur le réseau (hors autoconsommation).

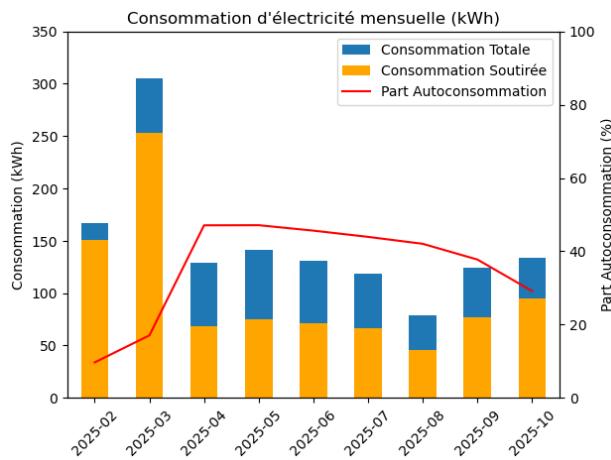
Figure 60 : Consommation électrique totale et part d'autoconsommation mensuelles.

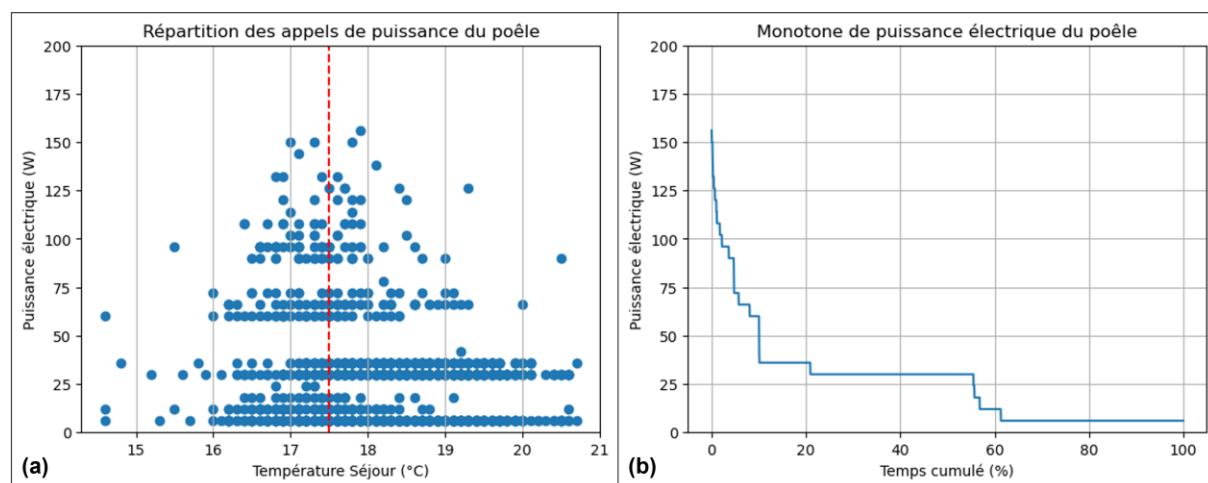
Figure 61 : Répartition des appels de puissance électrique du poêle. (a) En fonction de la température et (b) monotone de puissance.

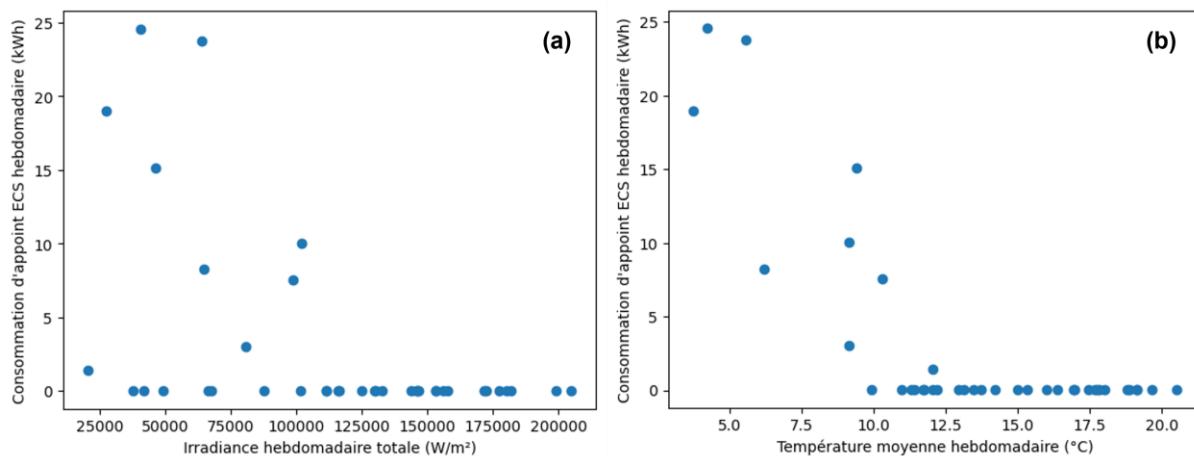
Figure 62 : Evolution de la consommation d'appoint ECS hebdomadaire en fonction (a) de l'apport solaire et (b) de la température extérieure.

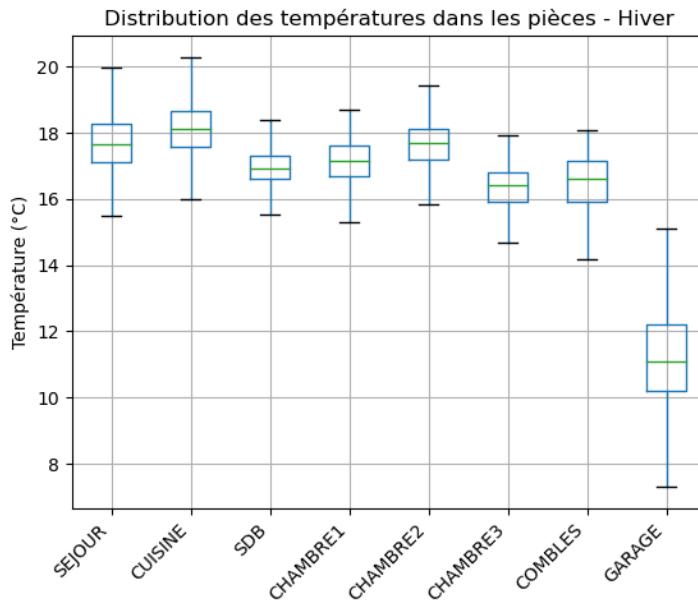
Figure 63 : Distribution des températures dans les pièces en hiver.

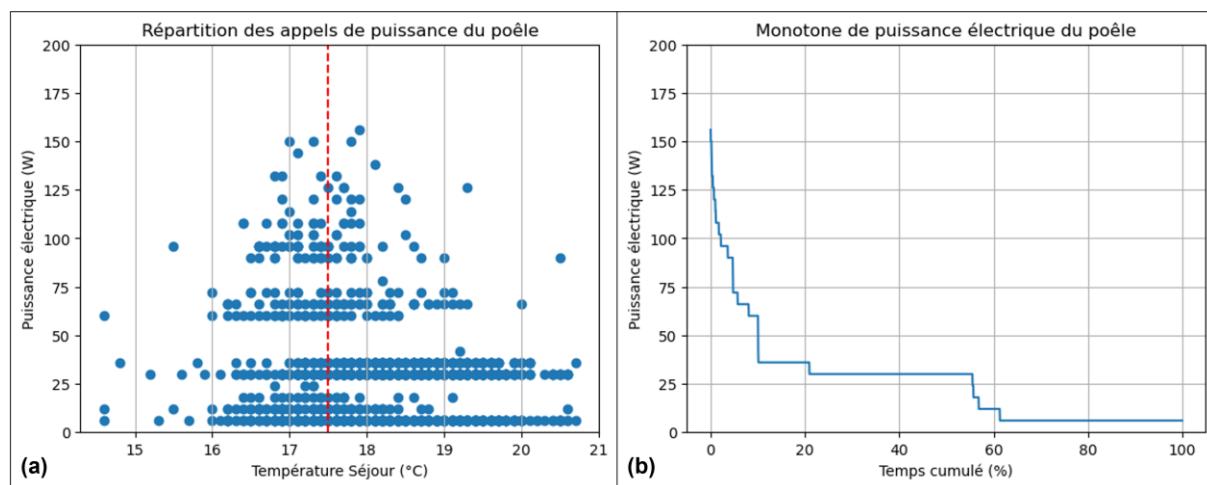
Figure 64 : Répartition des appels de puissance électrique du poêle en fonction de la température (a) et monotone de puissance électrique du poêle (b).

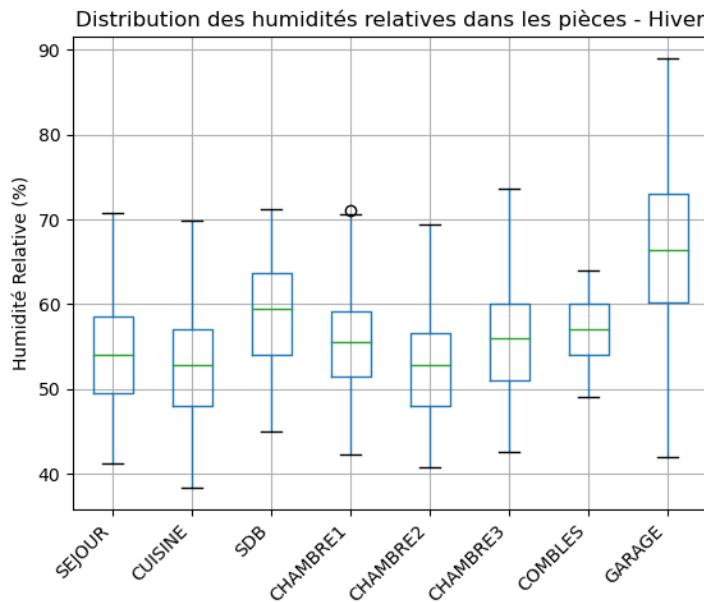
Figure 65 : Distribution des humidités relatives dans les pièces en hiver.

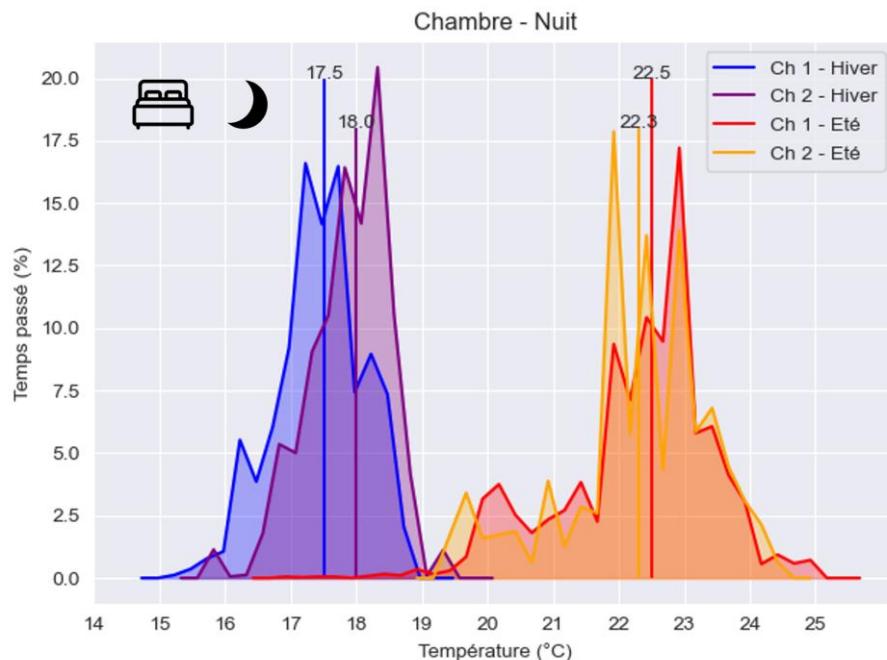
Figure 66 : Distribution des températures dans les chambres la nuit en occupation en fonction de la saison

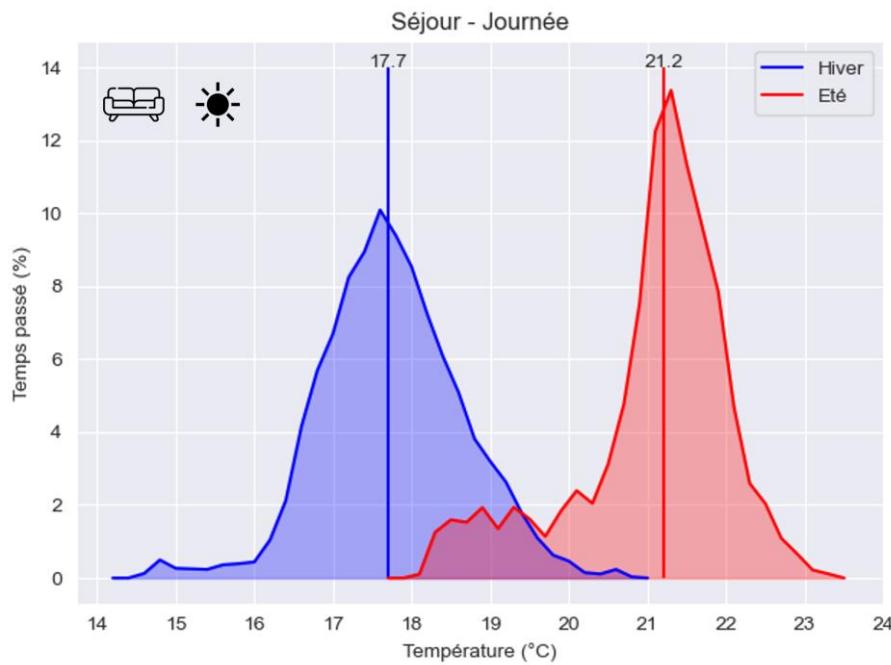
Figure 67 : Distribution des températures dans le séjour la journée en occupation en fonction de la saison.

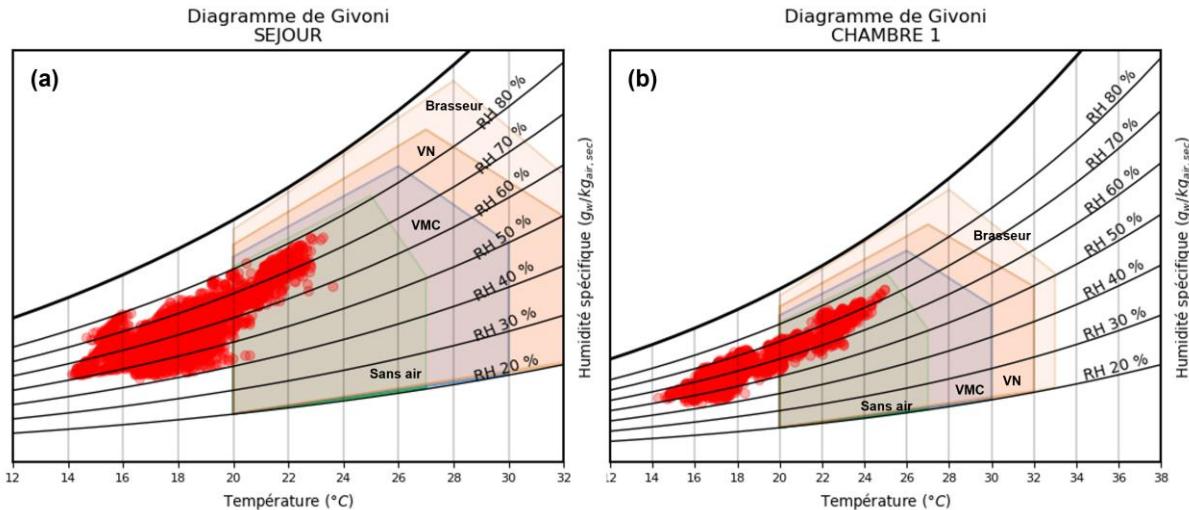
Figure 68 : Diagrammes de Givoni sur l'ensemble de la période pour le séjour (a) et la chambre principale (b)

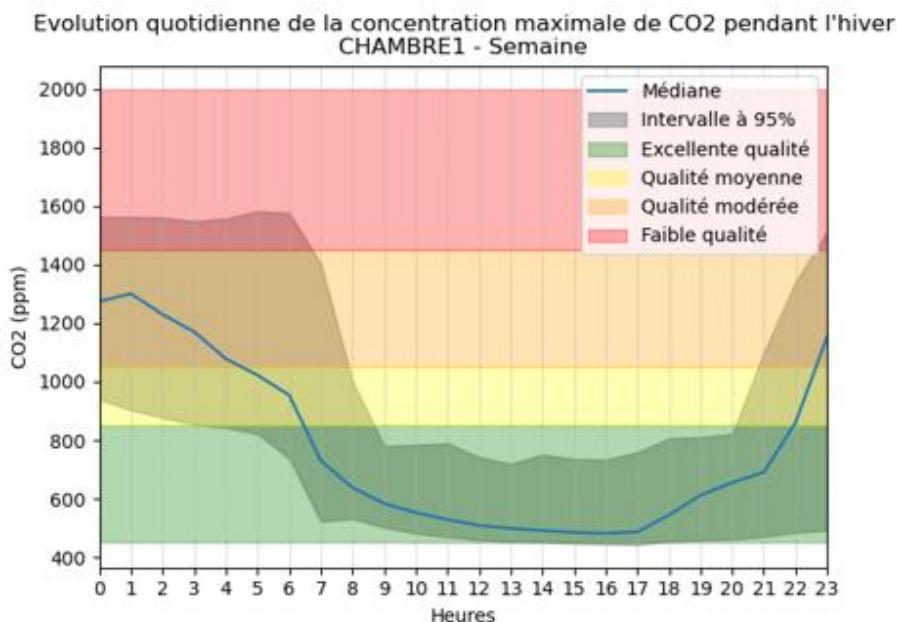
Figure 69 : Evolution quotidienne de la concentration en CO₂ dans la chambre principale pendant l'hiver.

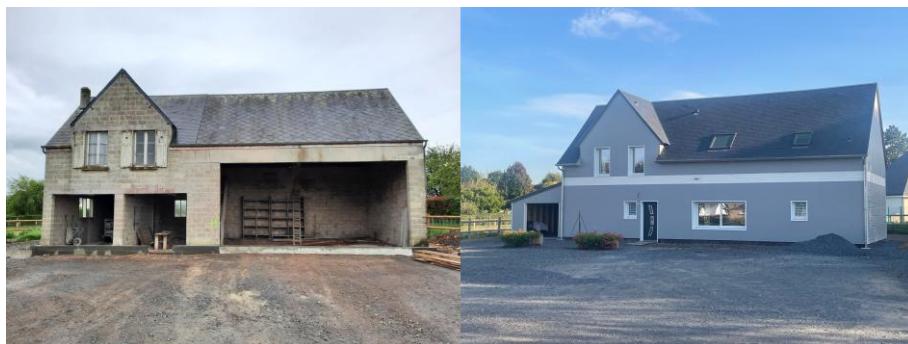
Figure 70 : Photos de la maison de Mesnil-Patry. Avant (gauche) et après (droite) rénovation.

La solution de rénovation¹¹ Baticok 2 se compose d'éléments d'ITE préfabriqués en atelier installés sur site à l'aide d'une grue et fixés directement sur la maçonnerie. Pour ce chantier, seules les façades ont été isolées à l'aide d'éléments préfabriqués et la toiture a été isolé directement sur site sans recours à la préfabrication du fait de la proximité de l'atelier au chantier.

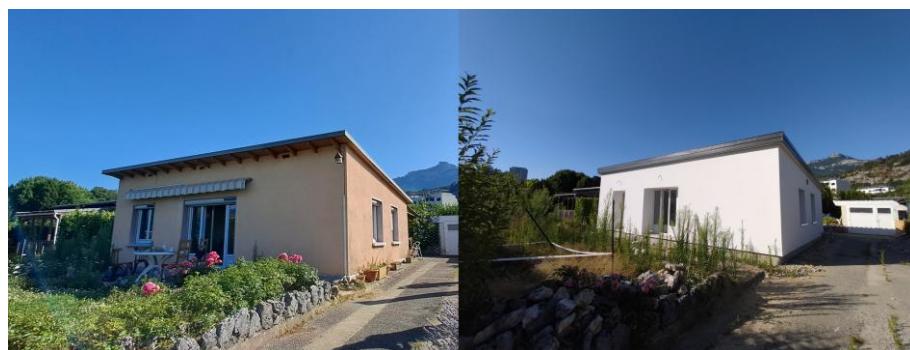
Figure 71 : Photos de la maison de Chambéry. Avant (gauche) et après (droite) rénovation.

La solution de rénovation¹² Blokiwood se compose d'éléments d'ITE préfabriqués en atelier, manuportables et installés manuellement sur site directement sur la maçonnerie existante. Les panneaux d'ITE préfabriqués sont composés comme suit :

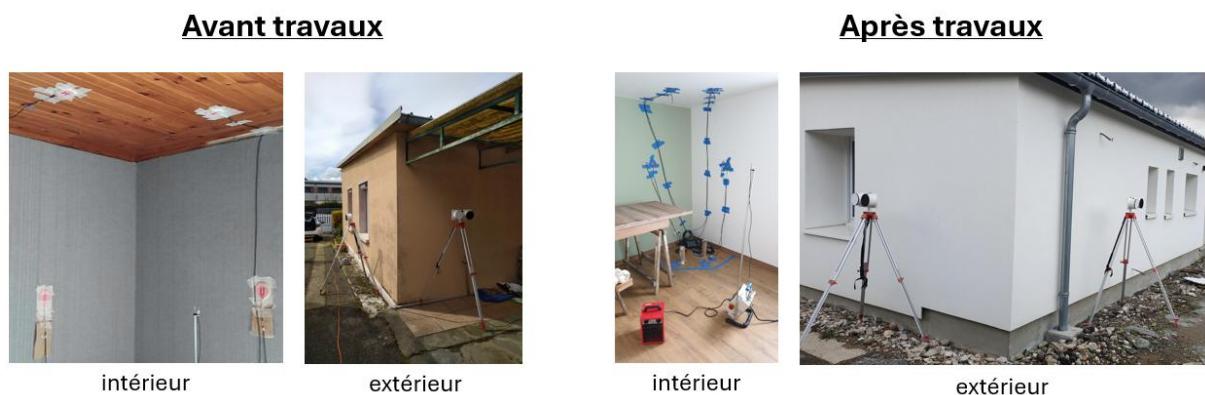
Figure 72 : Photographies avant et après travaux des mesures locales d'isolation thermique du chantier à Chambéry

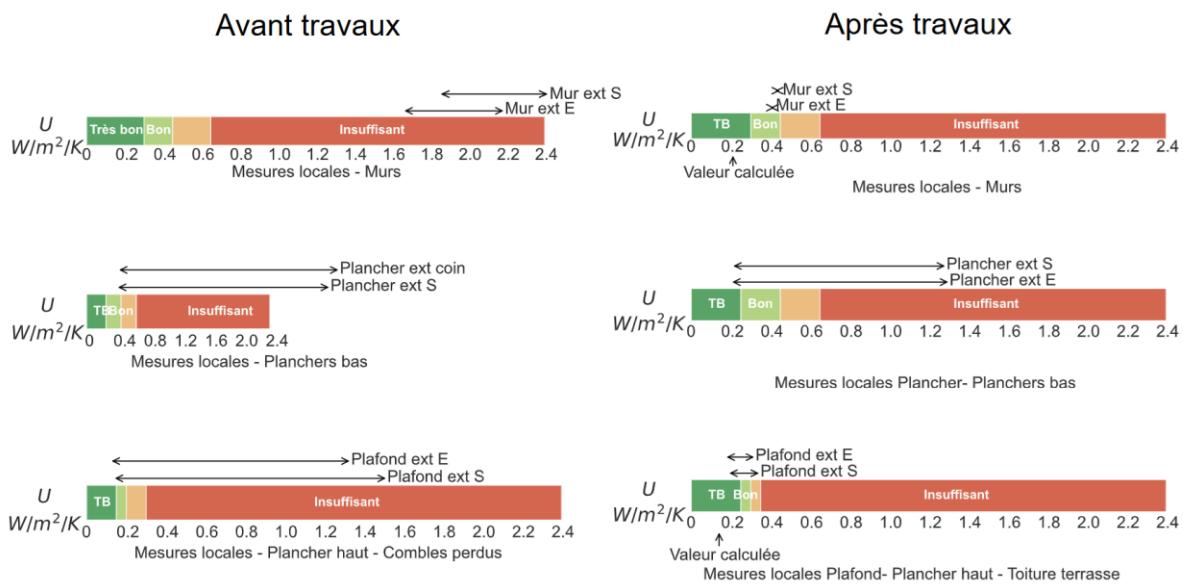
Figure 73 : Visualisation des résultats de mesures locales réalisées à Chambéry par rapport aux échelles DPE

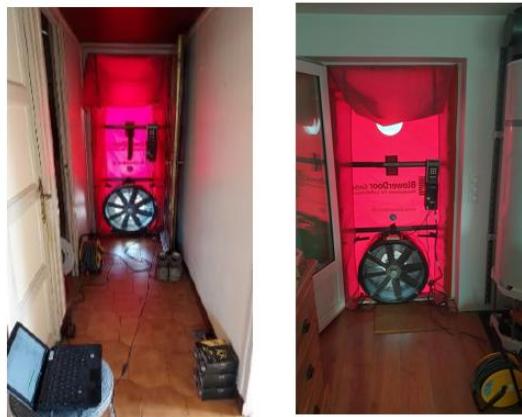
Figure 74 : Mise en place de la fausse porte lors des essais d'infiltrométrie (chantier Chambéry)

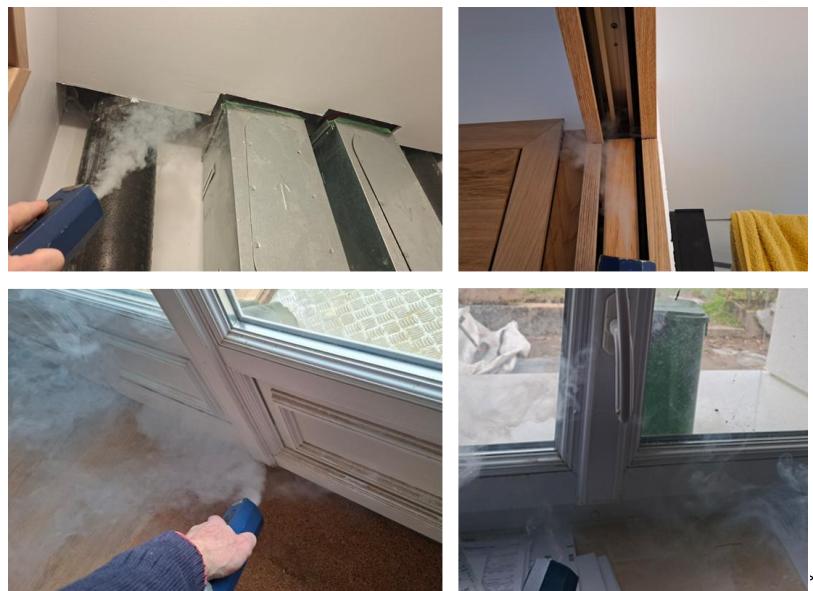
Figure 76 : Fuites identifiées lors du test de perméabilité à l'air après travaux sur le chantier de Chambéry.

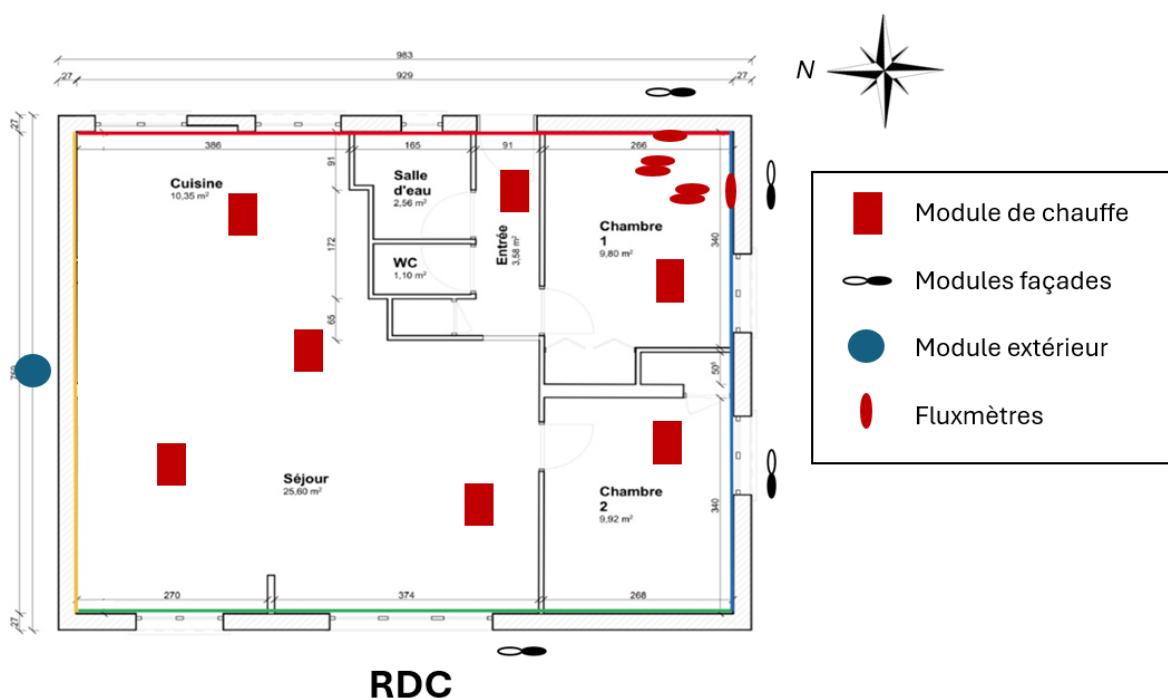
Figure 77 : Implantation des modules de mesure SEREINE et des fluxmètres pour les mesures locales (chantier de Chambéry)

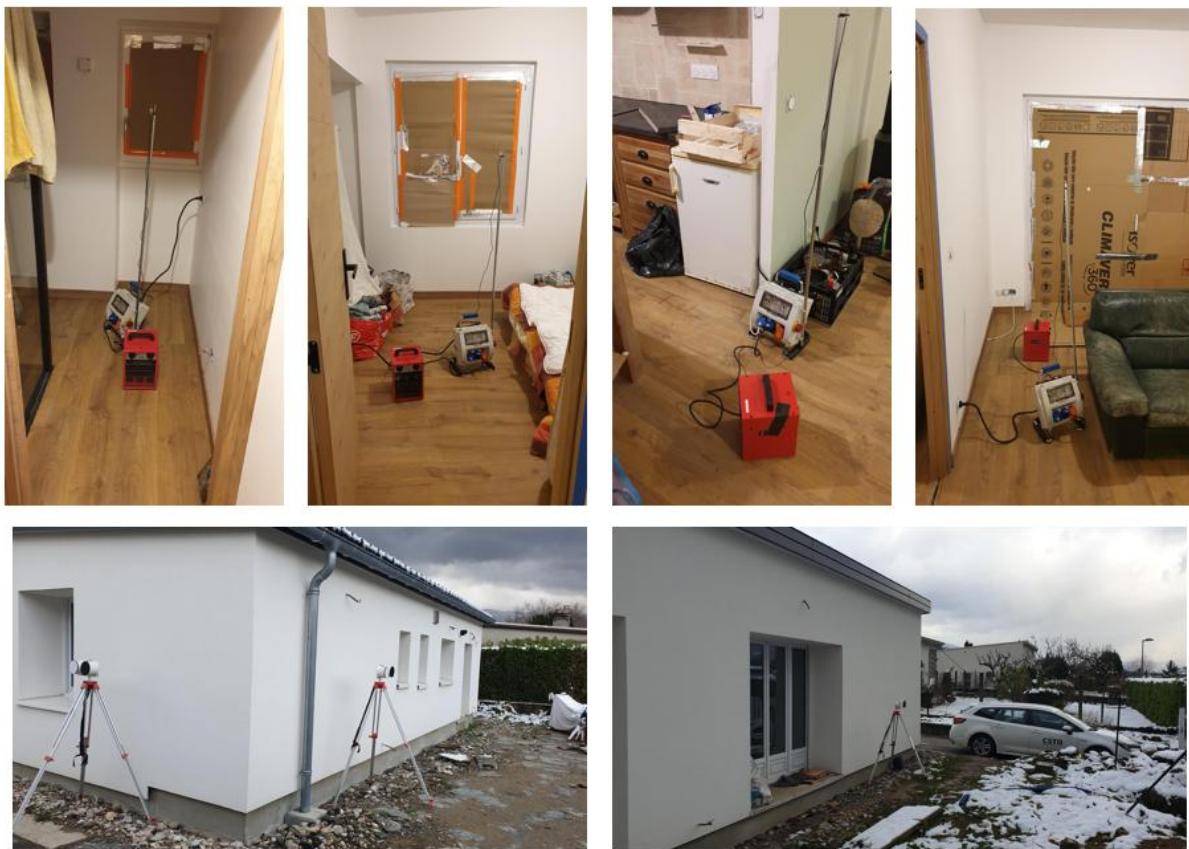
Figure 78 : Mise en place des modules de mesure SEREINE après travaux pour le chantier de Chambéry

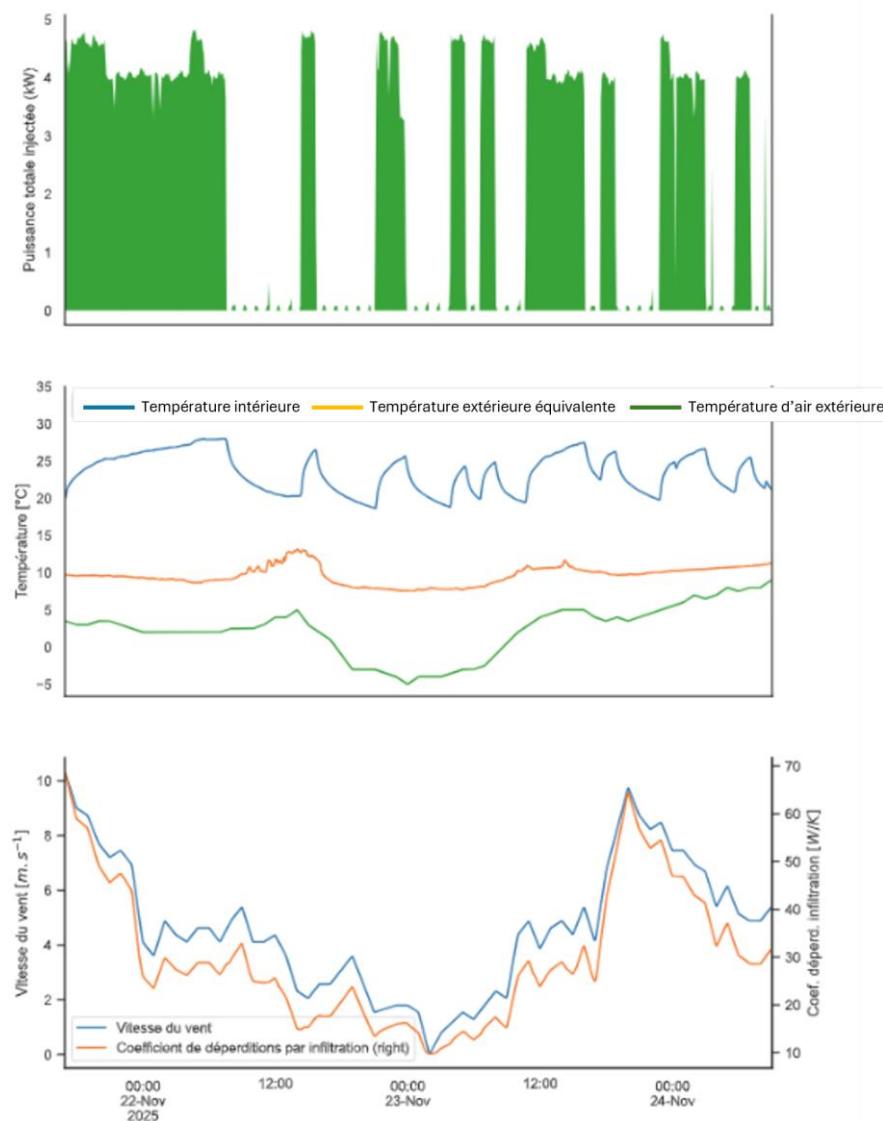
Figure 79 : Evolution des conditions pendant le test SEREINE - Chambéry. Haut : puissance électrique de chauffe injectée ; milieu : températures ; bas : vitesse de vent et coefficient de déperdition par infiltration.

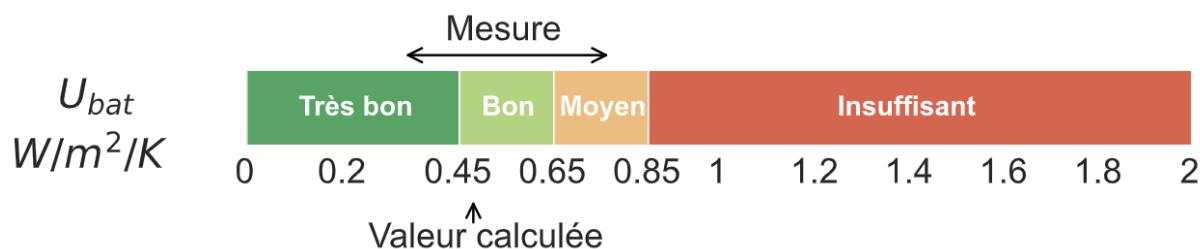
Figure 80 : Echelle de performance du niveau de déperdition thermique global de l'enveloppe et comparaison à la valeur calculée (opération à Chambéry)

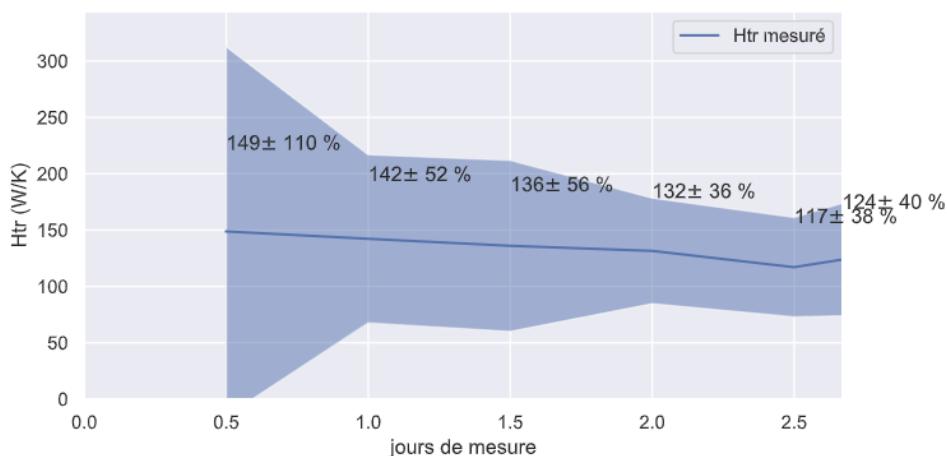
Figure 81 : Evolution de la mesure du coefficient de déperdition thermique par transmission (Htr) et de l'incertitude associée en fonction de la durée de mesure - Chambéry.

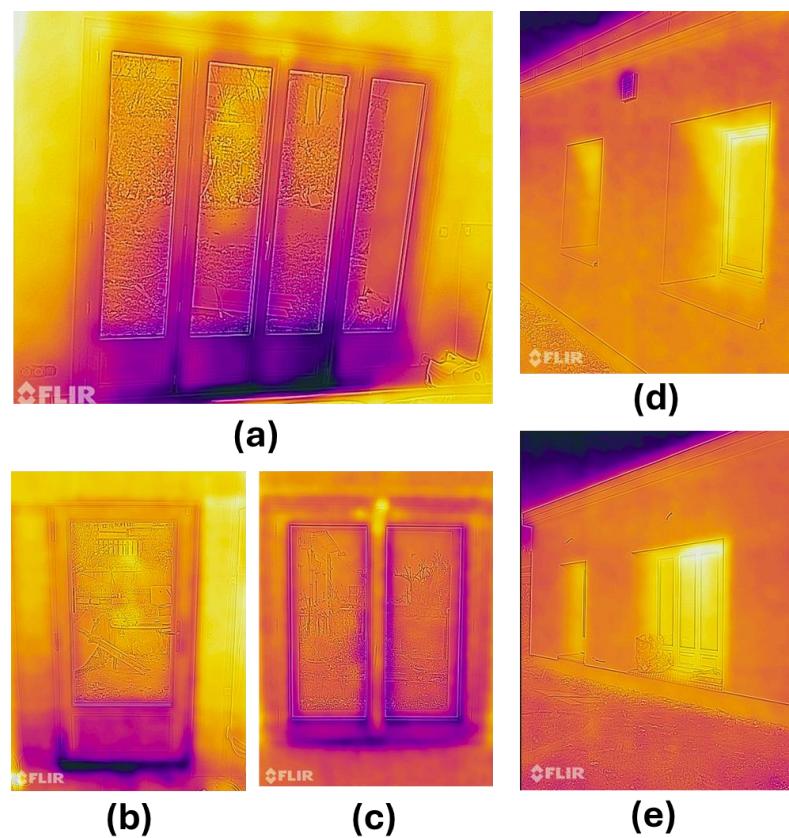
Figure 82 : Clichés thermographiques réalisés après travaux au lancement de l'essai SEREINE à Chambéry : (a) porte-baie vitrée existante vue de l'intérieur, (b) porte principale existante vue de l'intérieur, (c) menuiserie neuve de la cuisine vue de l'intérieur, (d) façade Est vu de l'extérieur, (e) façade Ouest vu de l'extérieur

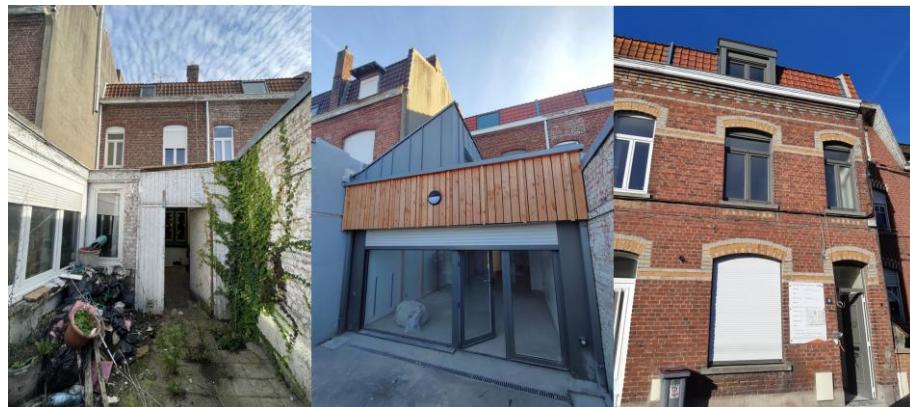
Figure 90 : Photos de la maison de Tourcoing. Façade arrière, avant (gauche) et après (milieu) rénovation. Façade avant après rénovation (droite).

La solution de rénovation¹⁵ dérivée de la solution développée par le CD2E sur RENOSTANDARD, repose sur une isolation thermique par l'intérieur par l'utilisation de béton de chanvre projeté sur une ossature bois, par des panneaux de fibre de bois ou par des panneaux en fibres de coton en fonction de la localisation des parois à isoler. Les menuiseries ainsi que l'extension du RDC en jardin sont remplacées par des solutions plus performantes. Une VMC simple flux ainsi qu'une chaudière gaz à condensation sont installées. Les principaux éléments d'isolation sont les suivants :

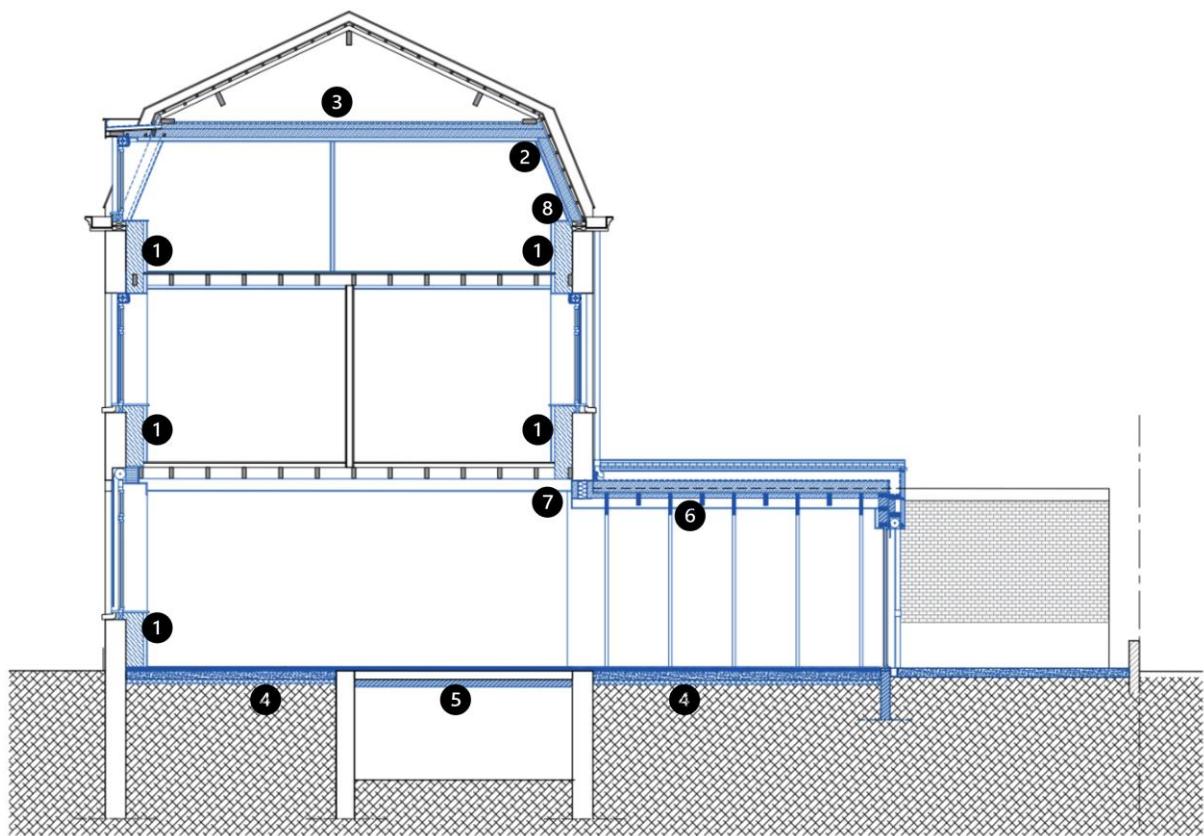
Figure 91 : Schéma en coupe de la solution de rénovation - Tourcoing.

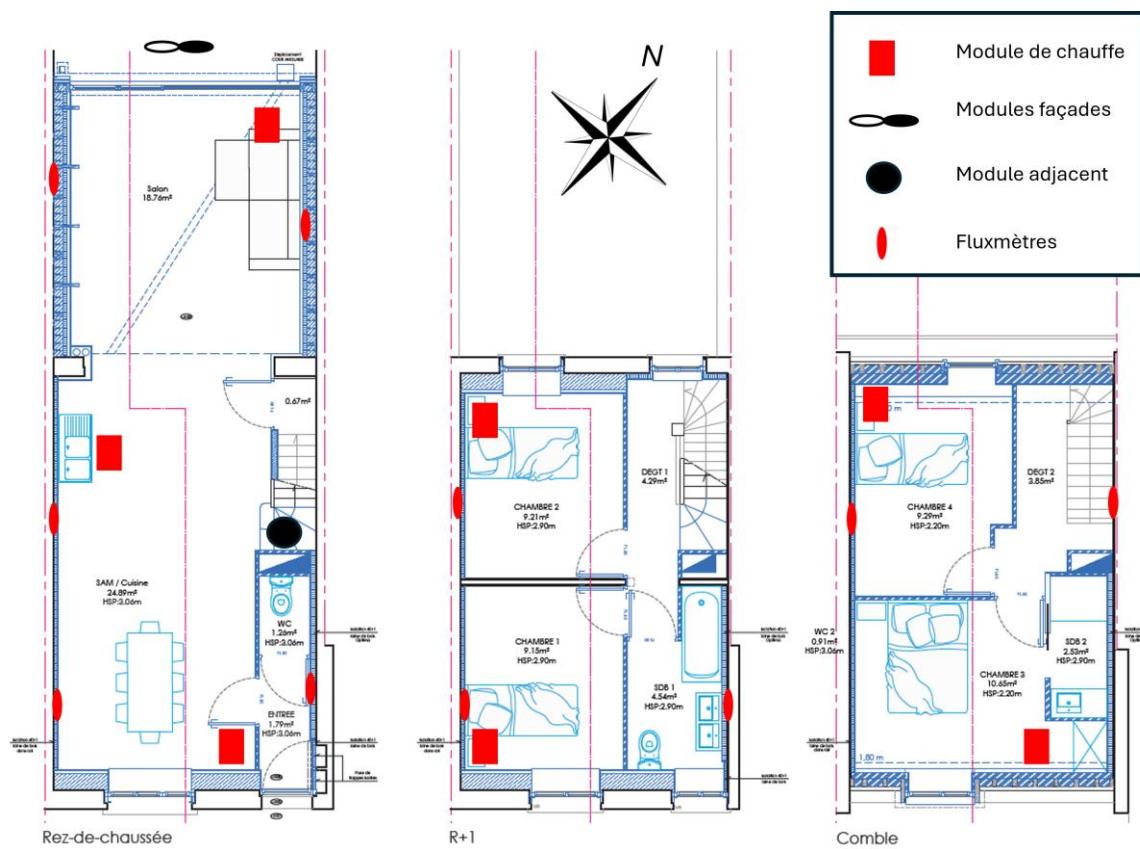
Figure 92 : Répartition des équipements de mesure SEREINE - Tourcoing.

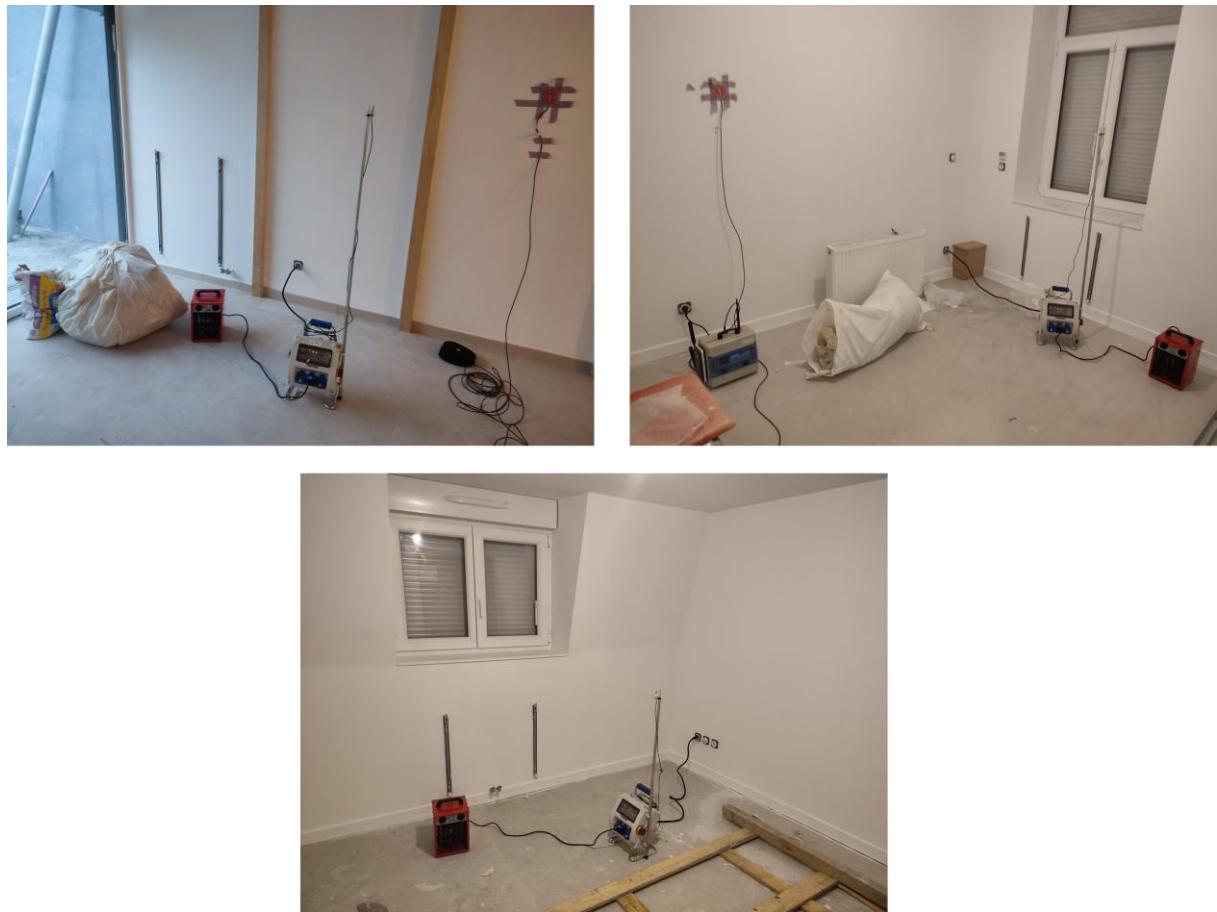
Figure 93 : Photo illustrant le positionnement des fluxmètres et des modules de chauffe

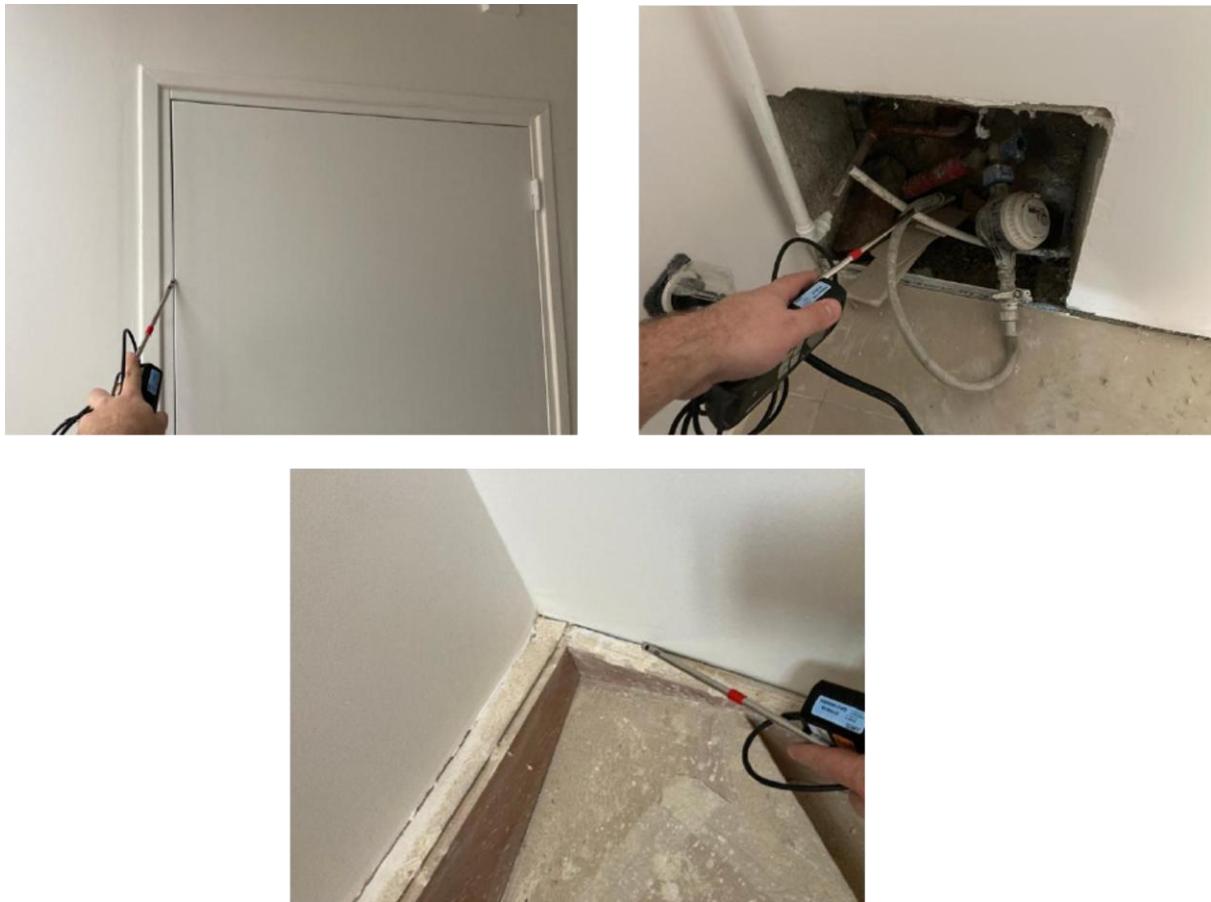
Figure 94 : Fuites identifiées lors du test de perméabilité à l'air après travaux sur le chantier de Tourcoing.

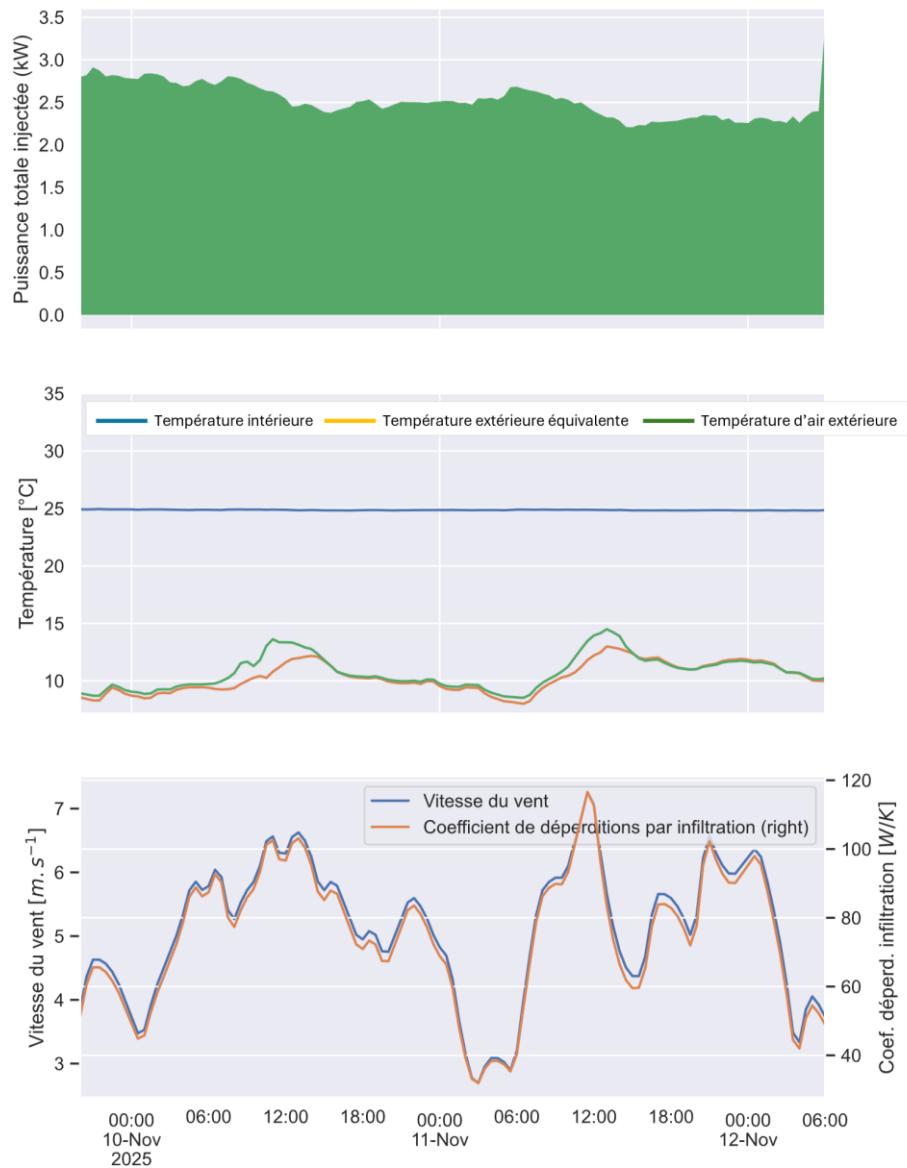
Figure 95 : Evolution des conditions pendant le test SEREINE - Tourcoing. Haut : puissance électrique de chauffe injectée ; milieu : températures intérieure et extérieur équivalentes ; bas : vitesse de vent et coefficient de déperdition par infiltration.

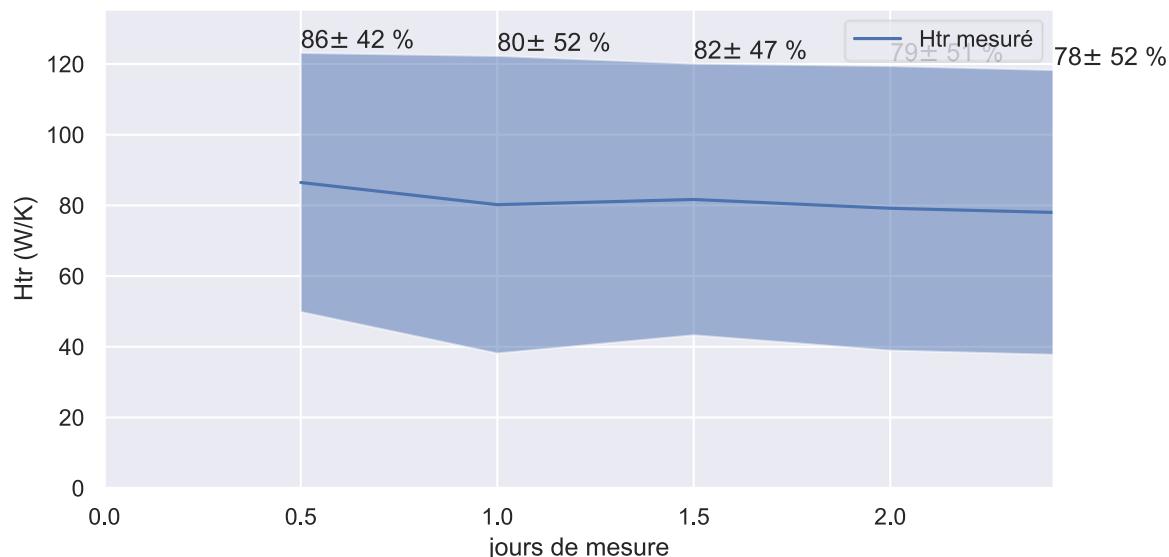
Figure 97 : Evolution de la mesure du coefficient de déperdition thermique par transmission (Htr) et de l'incertitude associée en fonction de la durée de mesure - Agneaux.
